云浮博誉码头 3#泊位升级改造项目  
水土保持设施验收报告

广州穗水工程咨询有限公司

2018 年 5 月

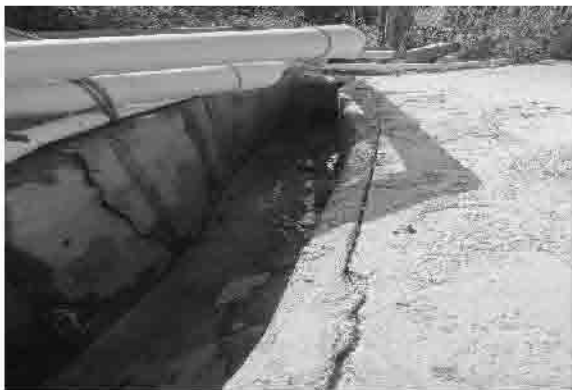
| 现场图片 | 具体位置 | 调查时间 | 措施说明 | 质量情况 |
|---|---|---|---|---|
| | 传输作业区 | 2018 年 5 月 23 日 | 排水沟 | 无明显缺陷，质量合格。 |

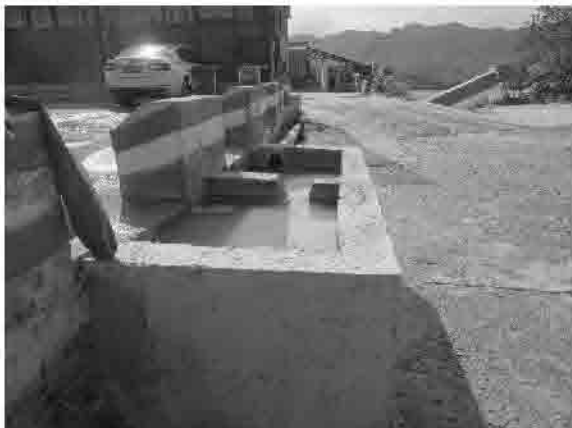
| 现场图片 | 具体位置 | 调查时间 | 措施说明 | 质量情况 |
|---|---|---|---|---|
| | 堆料场区 | 2018 年 4 月 23 日 | 沉沙池 | 无明显缺陷，质量合格。 |

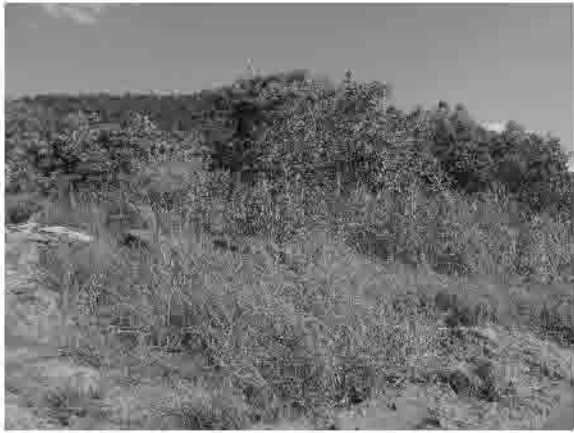
| 现场图片 | 具体位置 | 调查时间 | 外观规格 | 质量情况 |
|---|---|---|---|---|
| | 前沿岸坡区 | 2018 年 5 月 23 日 | 草本生长状况良好。 | 已进入稳定生长期, 成活率 98%, 外观整齐, 生长旺盛, 质量合格。 |

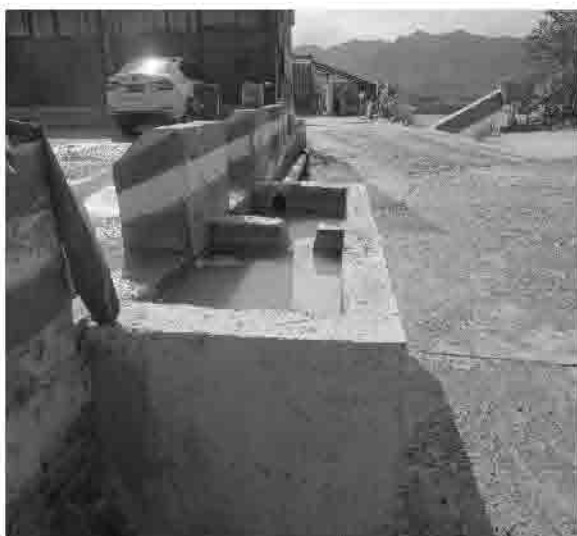
我司在开展云浮博誉码头3#泊位升级改造项目水土保持设施验收工作中深入工程现场，对水土流失防治责任范围内的水土保持设施进行了实地考察，并对水土保持工程资料、监理资料等进行了查阅。在勘察过程中，发现区内存在部分硬化地表损坏现象，沉沙池存在部分淤积，但基本不影响设施的正常使用，总体未发现工程存在相关水土流失问题。

区内已建成沉沙池现状 (2018.04)

在本项目验收完成后的下阶段，建议建设单位建立管理养护责任制，落实专人专责，加强水土保持设施管理和维护，避免重大安全隐患，及时对损坏的硬化地表进行维护，定期对沉沙池进行清掏工作，及时对缺损的措施进行修复，使其水土保持功能不断增强，发挥长期、稳定的保持水土、改善生态环境的作用。

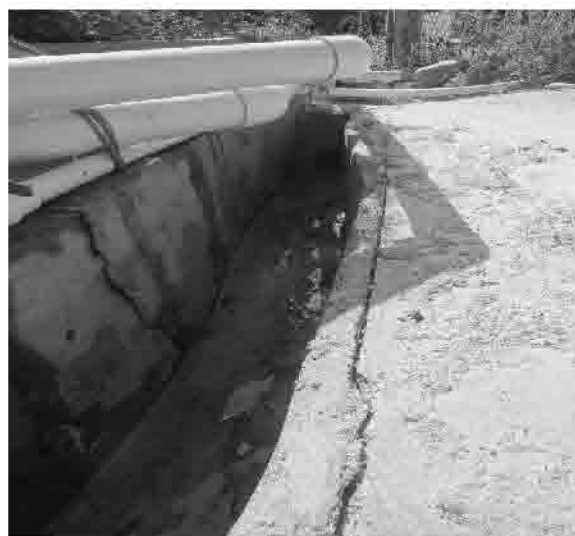
区内已建成排水沟现状 (2018.05)

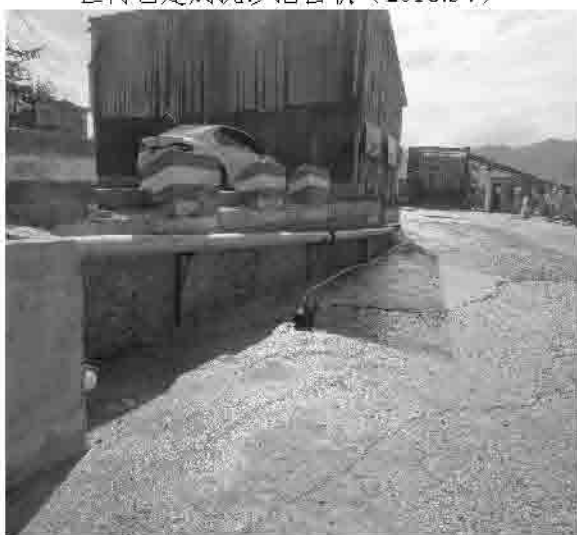
区内已建成排水沟现状 (2018.05)

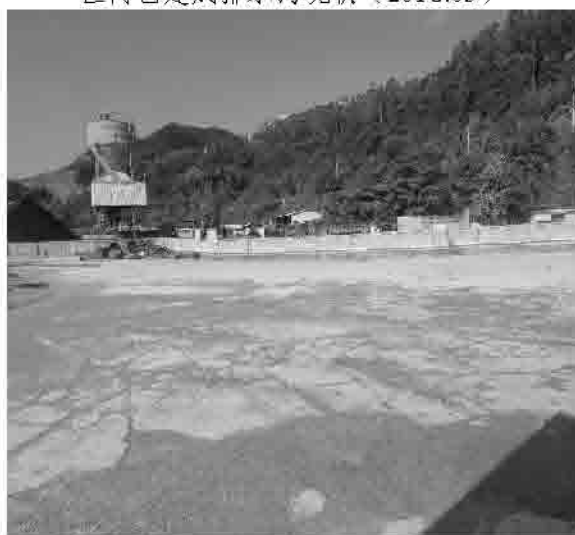
区内硬化地面情况 (2018.05)

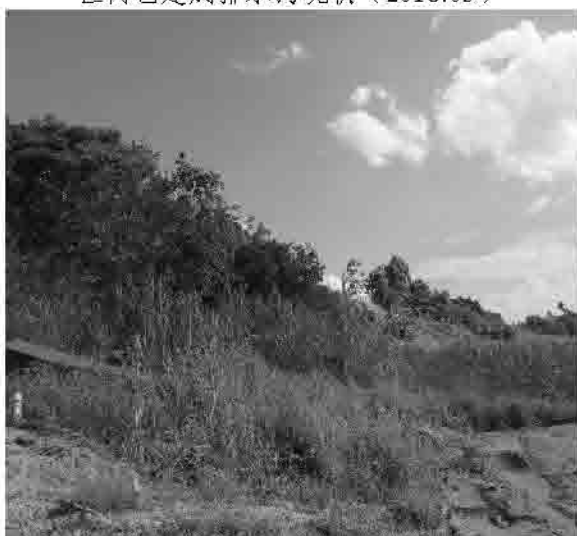
区内绿化植被覆盖情况 (2018.05)

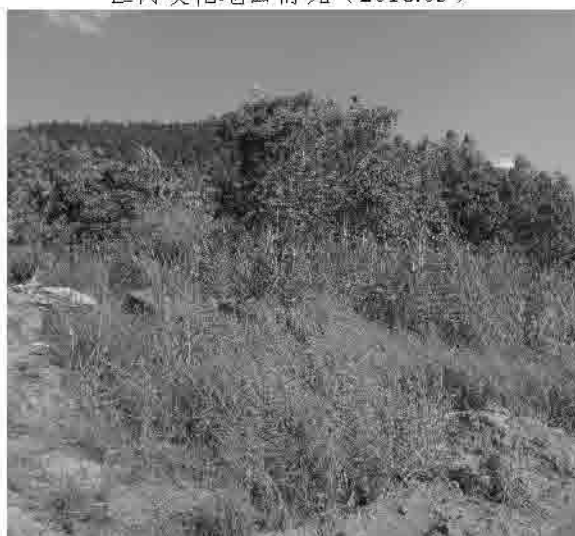
区内绿化植被覆盖情况 (2018.05)
