花都雅居乐 107 国道地块（A 地块）商住小区

# 水土保持设施验收报告

建设单位：广州花都雅居乐房地产开发有限公司

编制单位：广州穗水工程咨询有限公司

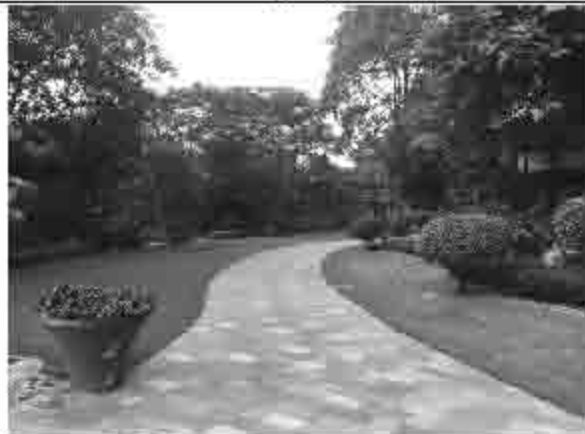
| 现场图片 | 具体位置 | 调查时间 | 外观规格 | 质量情况 |
|---|---|---|---|---|
| | 主体规划绿化范围 | 2018 年 7 月 2 日 | 灌木、草本和花卉生长状况良好。 | 已进入稳定生长期,成活率 98%,外观整齐,生长旺盛,质量合格。 |

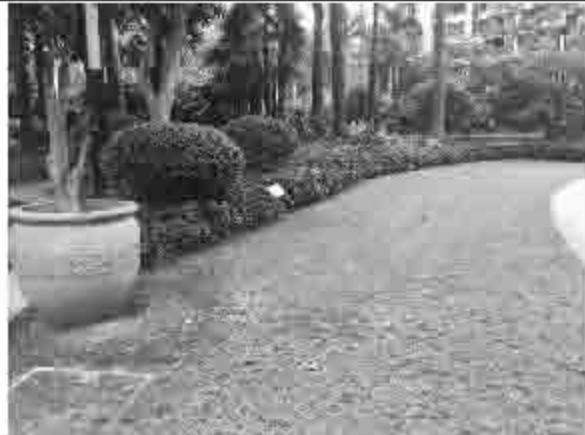
| 现场图片 | 具体位置 | 调查时间 | 外观规格 | 质量情况 |
|---|---|---|---|---|
| | 主体规划绿化范围 | 2018 年 7 月 2 日 | 乔木、草本生长状况良好。 | 已进入稳定生长期,成活率 98%,外观整齐,生长旺盛,质量合格。 |

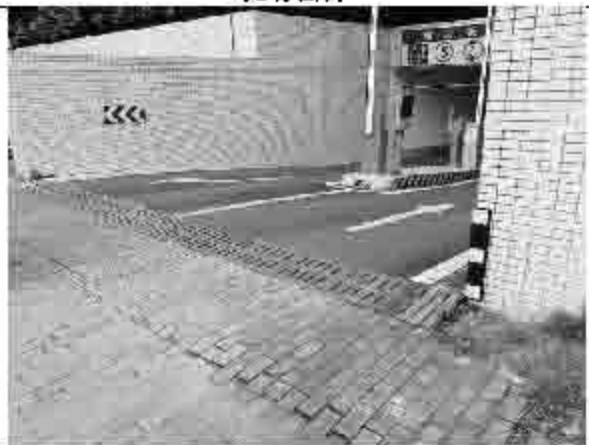
| 现场图片 | 具体位置 | 调查时间 | 措施说明 | 质量情况 |
|---|---|---|---|---|
| | 地下停车场入口 | 2016年7月2日 | 截水沟 | 无明显缺陷,质量合格。 |

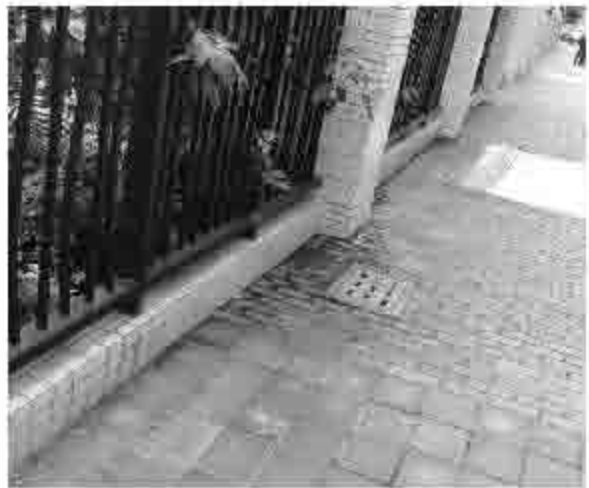
| 现场图片 | 具体位置 | 调查时间 | 措施说明 | 质量情况 |
|---|---|---|---|---|
| | 场地周边 | 2016 年 7 月 2 日 | 雨水管网 | 无明显缺陷，质量合格。 |

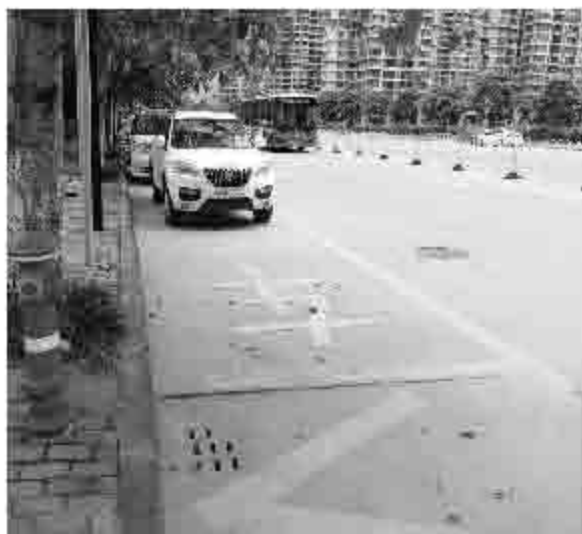
已建成硬化道路现状 (2018.7)

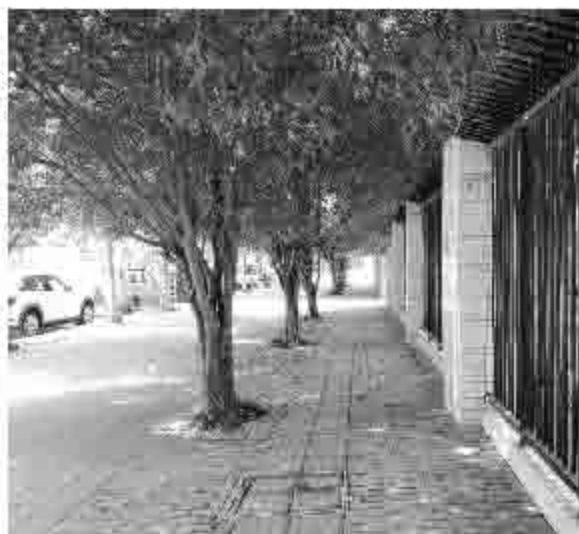
已建成硬化道路现状 (2018.7)

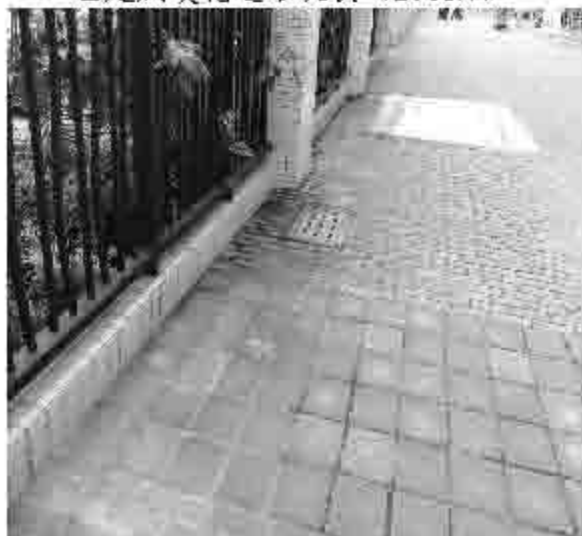
已建成主体排水管网状 (2018.7)

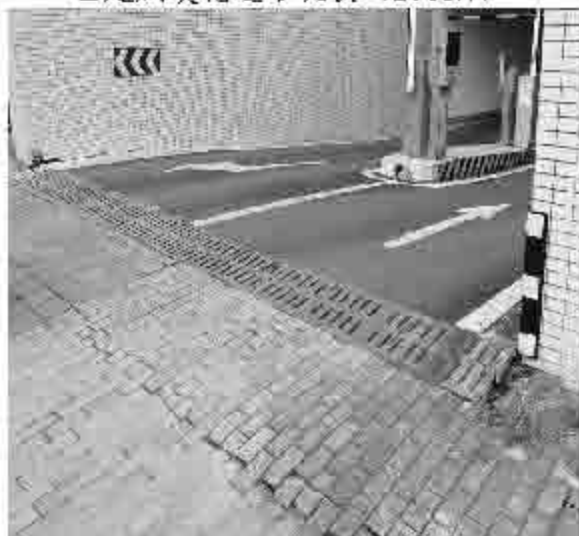
已建成截洪沟现状 (2018.7)

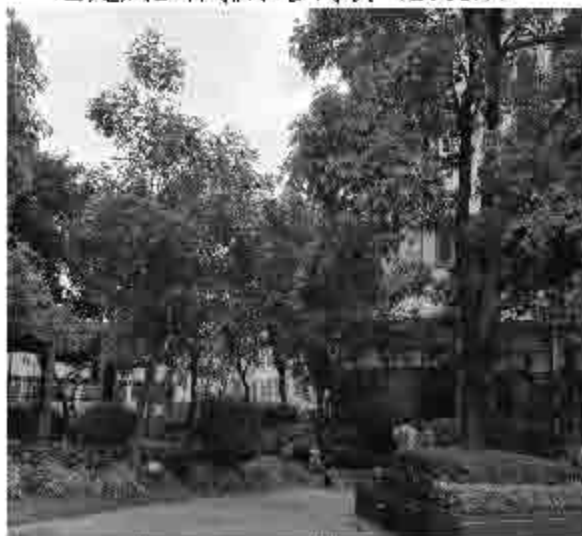
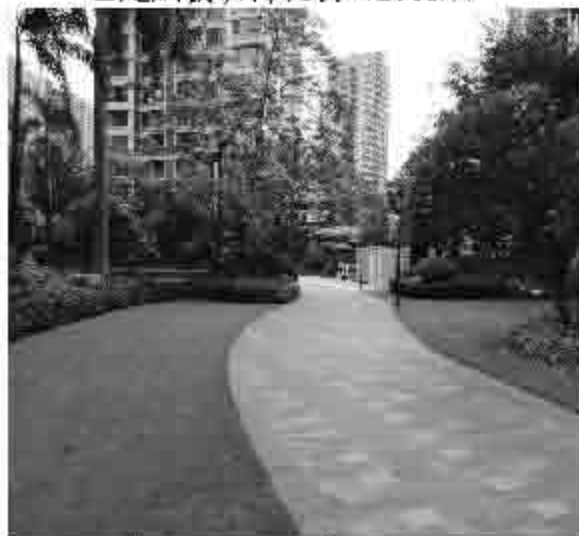
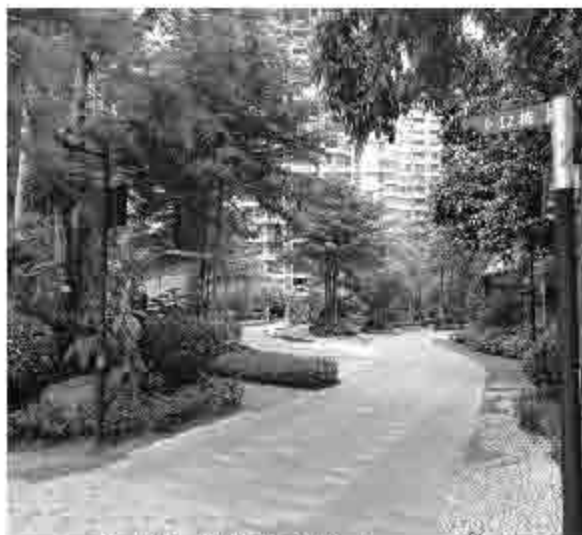
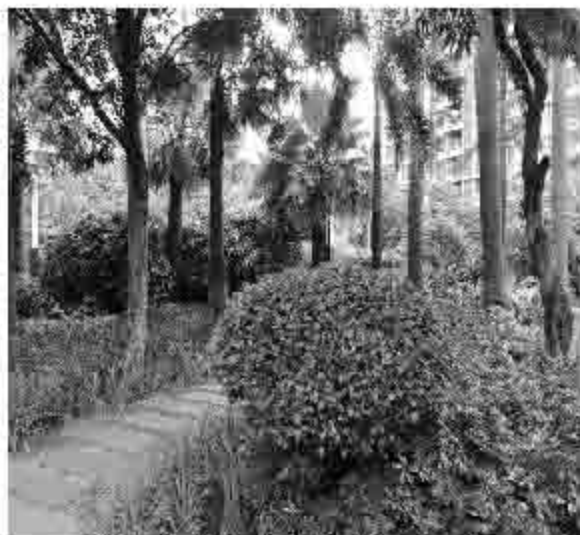
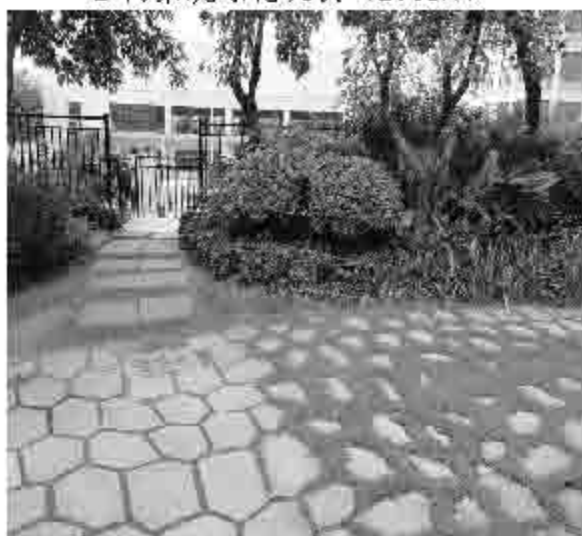
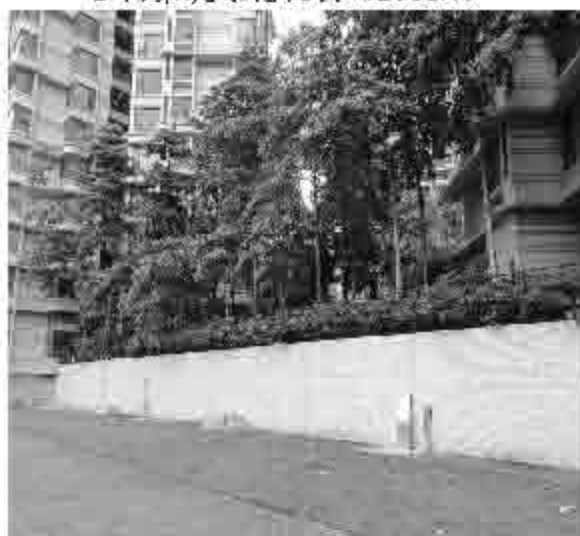
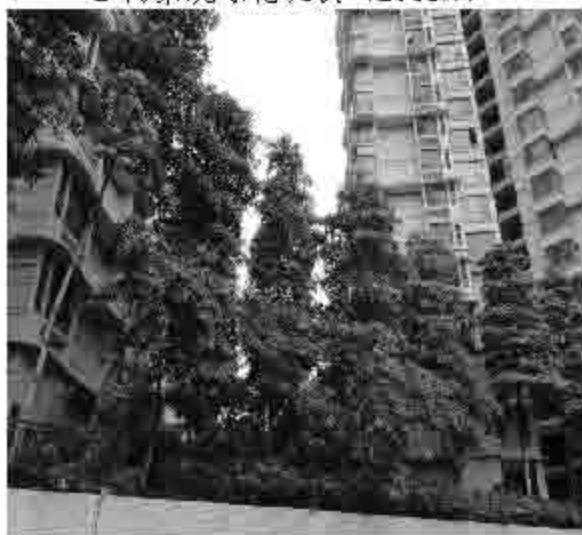
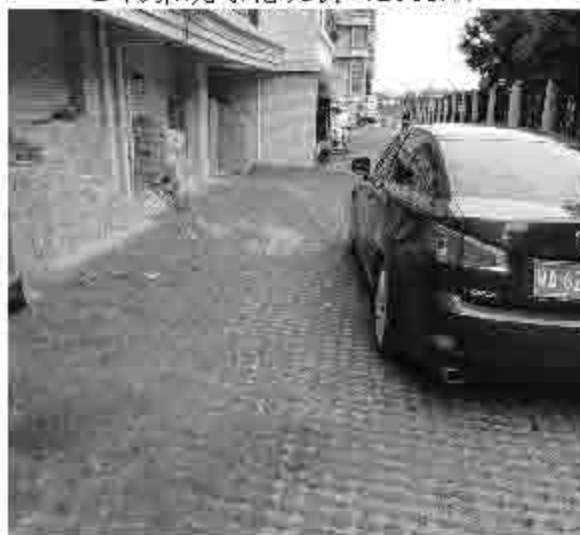
区内景观绿化现状 (2018.7)
