广州花都芙蓉雅居乐

# 水土保持监测总结报告

建设单位：广州花都雅居乐房地产开发有限公司

监测单位：广州穗水工程咨询有限公司

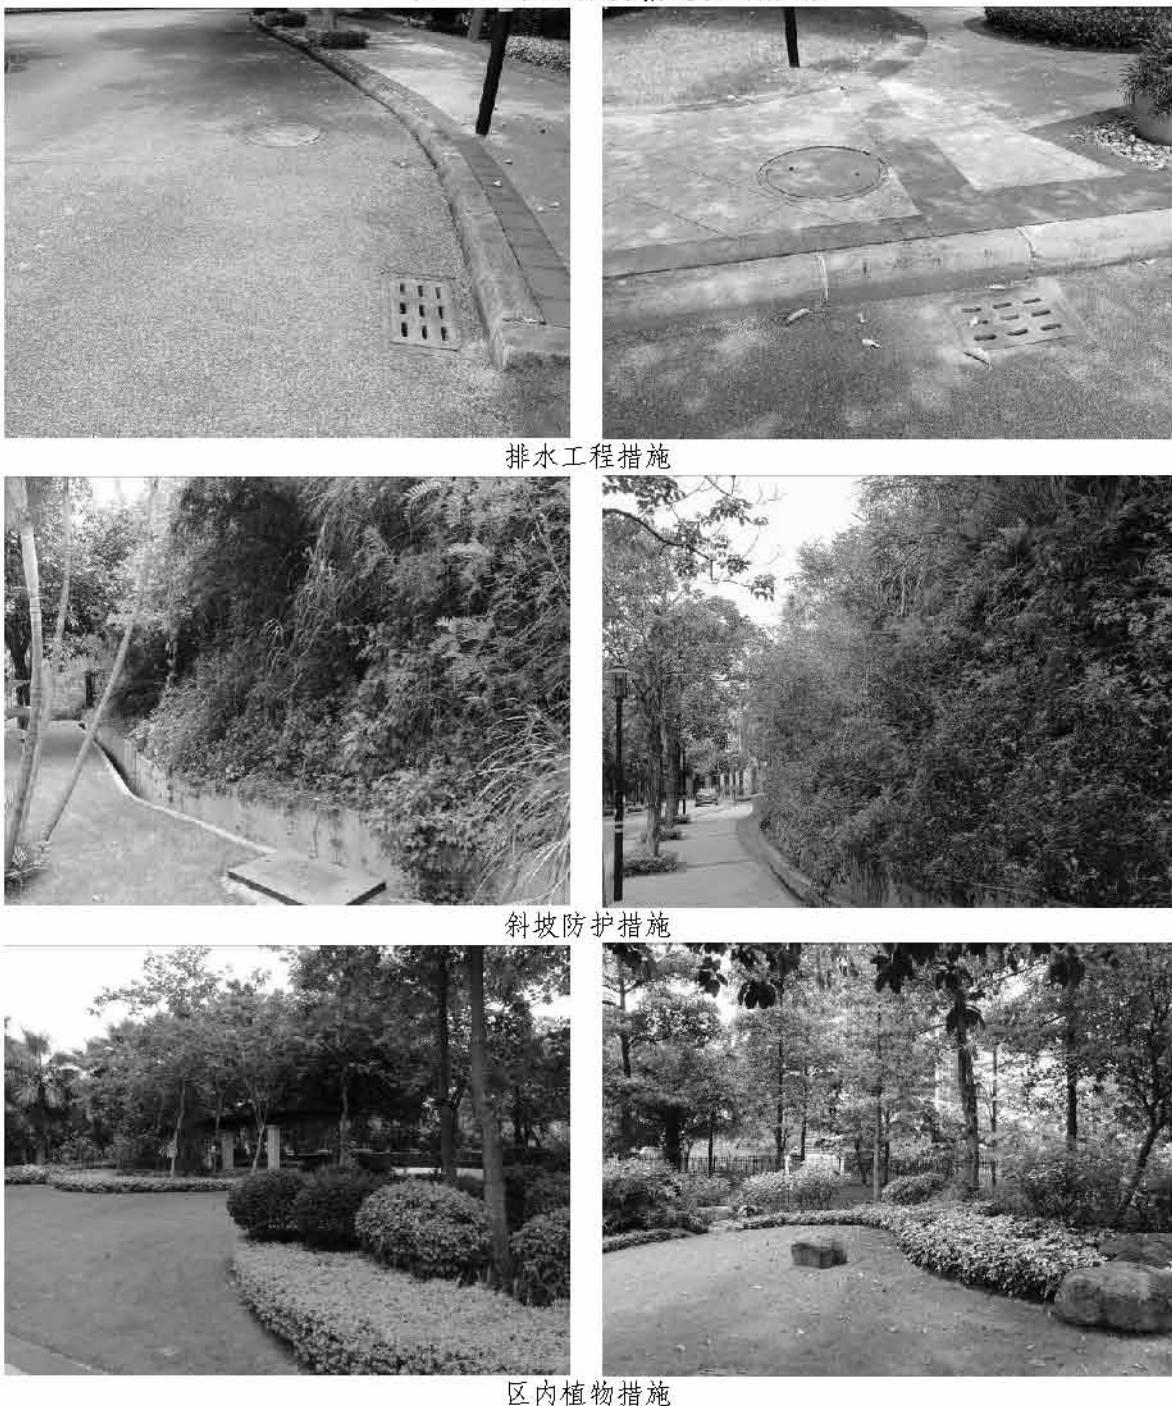
图 4-1 水土保持措施防治效果

2018 年 7 月，通过现场勘查，本项目区内道路均已硬化，绿化区域植被生长良好，区内雨水管网尺寸符合设计要求，无明显缺陷，排水出口无堵塞及泥沙沉积，水土保持设施已发挥控制水土流失的作用。

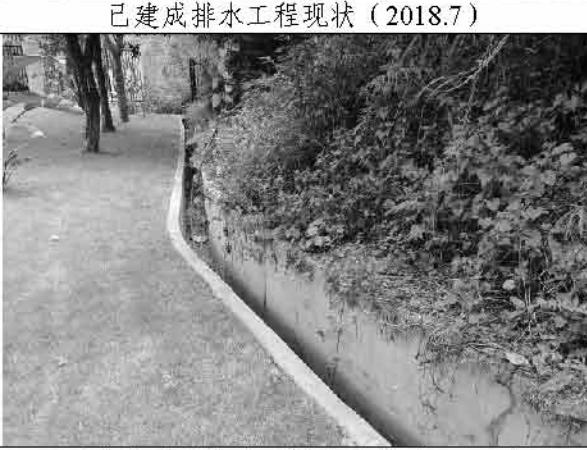
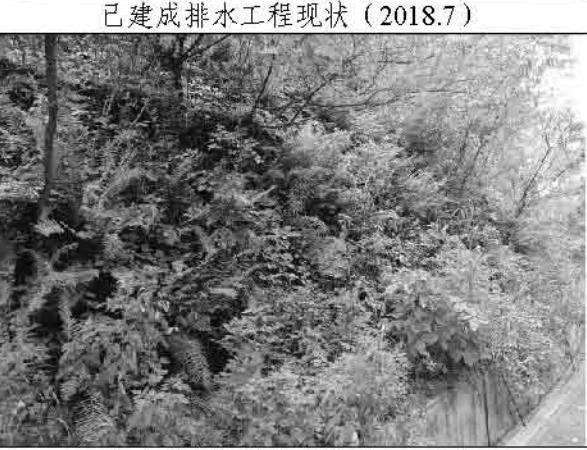
已建成边坡浆砌石排水现状（2018.7）	已建成边坡绿化现状（2018.7）

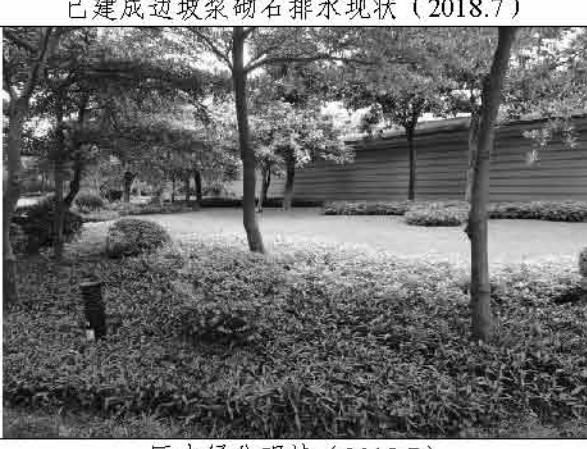
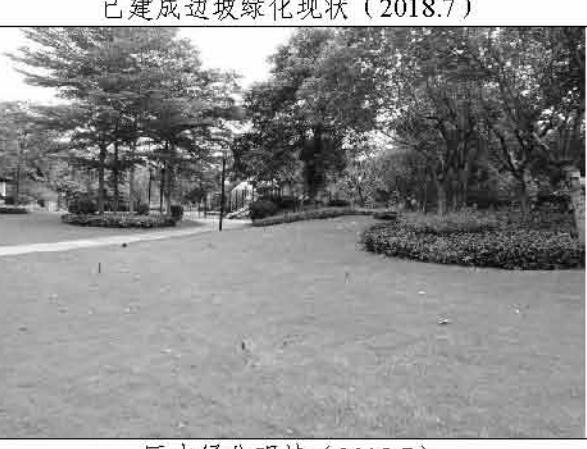
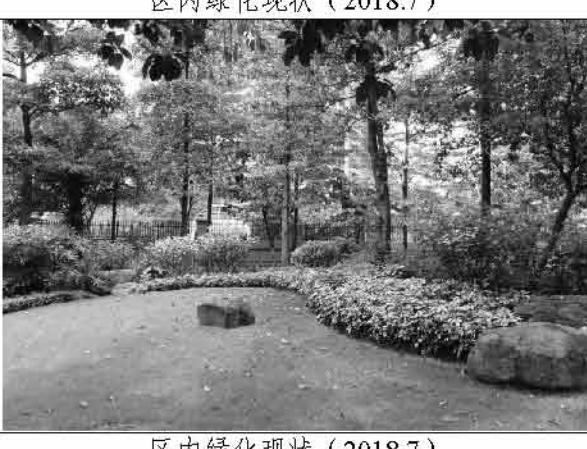
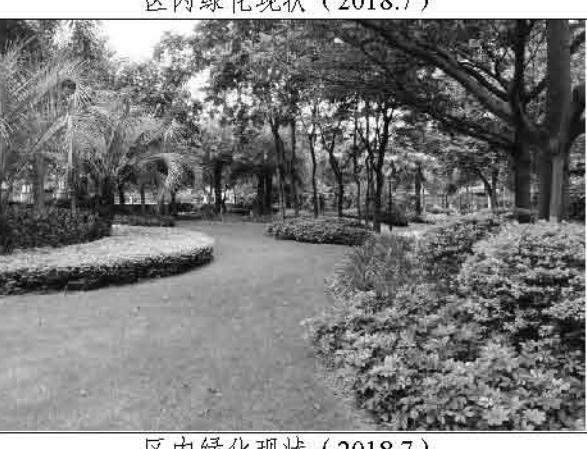
区内绿化现状（2018.7）	区内绿化现状（2018.7）
