花都雅居乐 107 国道地块(E 地块)商住小区

# 水土保持设施验收报告

建设单位：广州花都雅居乐房地产开发有限公司

编制单位：广州穗水工程咨询有限公司

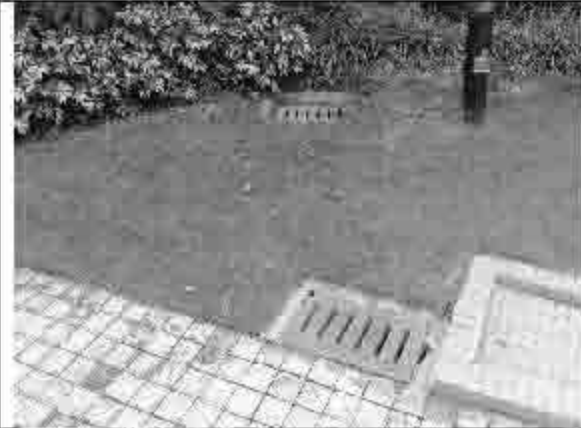
| 现场图片 | 具体位置 | 调查时间 | 外观规格 | 质量情况 |
|---|---|---|---|---|
| | 规划雨水管网布设范围 | 2018 年 7 月 2 日 | 雨水管网 | 无明显缺陷，质量合格。 |

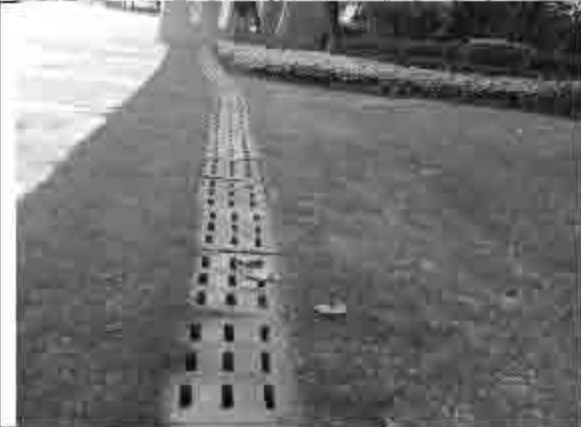
| 现场图片 | 具体位置 | 调查时间 | 外观规格 | 质量情况 |
|---|---|---|---|---|
| | 规划雨水管网布设范围 | 2018 年 7 月 2 日 | 截水沟 | 无明显缺陷，质量合格。 |

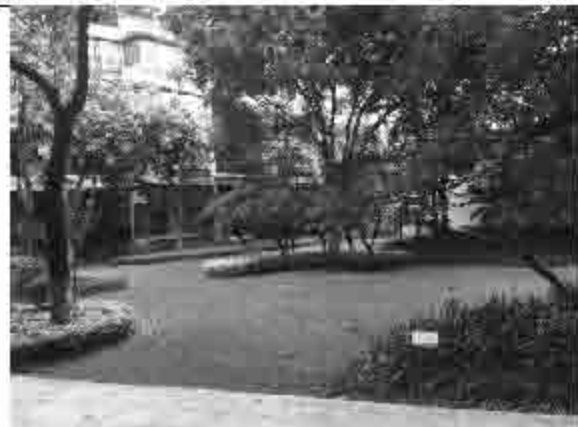
| 现场图片 | 具体位置 | 调查时间 | 外观规格 | 质量情况 |
|---|---|---|---|---|
| | 主体规划绿化范围 | 2018 年 7 月 2 日 | 乔木、草本生长状况良好。 | 已进入稳定生长期，成活率 98%，外观整齐，生长旺盛，质量合格。 |

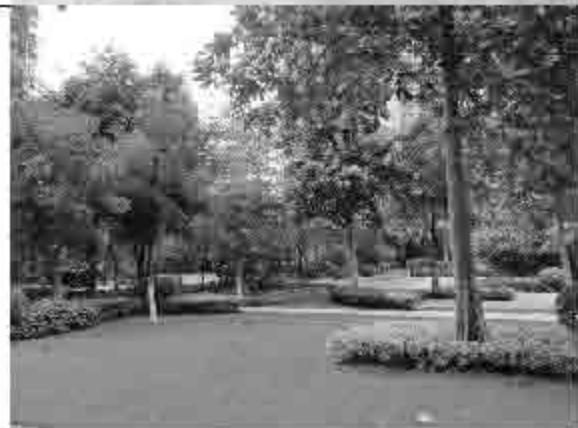
| 现场图片 | 具体位置 | 调查时间 | 外观规格 | 质量情况 |
|---|---|---|---|---|
| | 主体规划绿化范围 | 2018 年 7 月 2 日 | 乔木、草本生长状况良好。 | 已进入稳定生长期，成活率 98%，外观整齐，生长旺盛，质量合格。 |

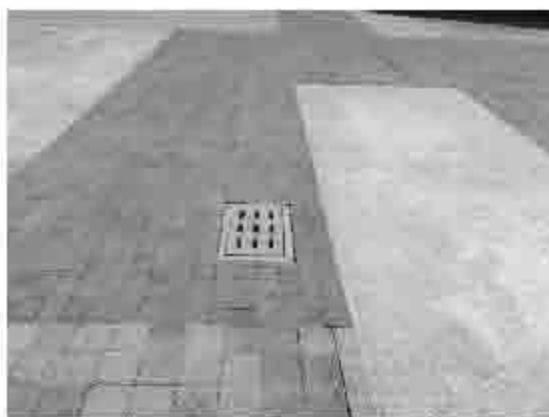
已建成雨水管网现状 (2018.7)

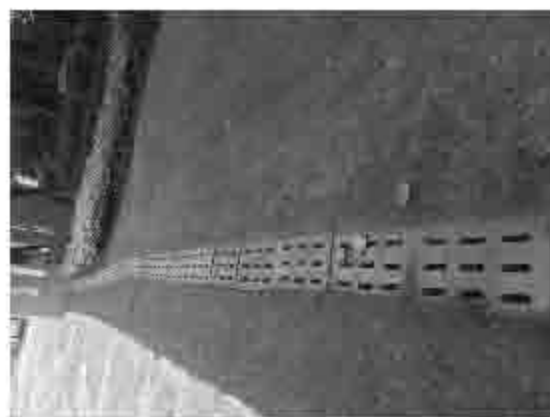
已建成雨水管网现状 (2018.7)

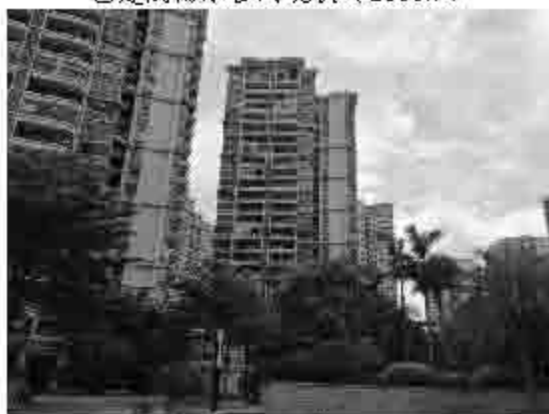
已建成主体建筑现状 (2018.7)

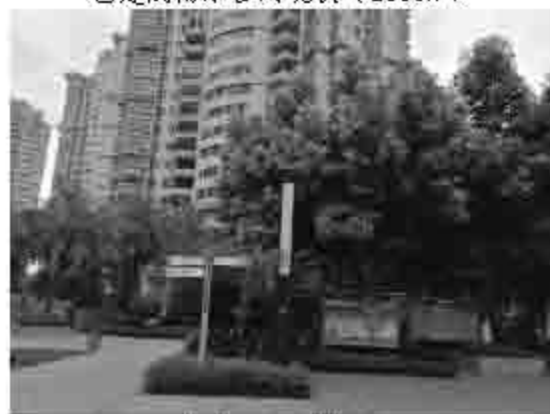
已建成主体建筑现状 (2018.7)

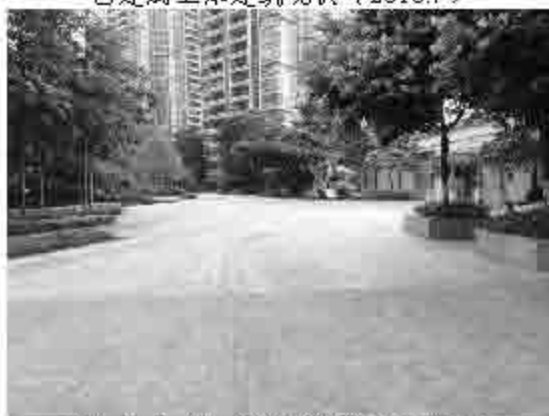
区内已建成小区道路现状 (2018.7)

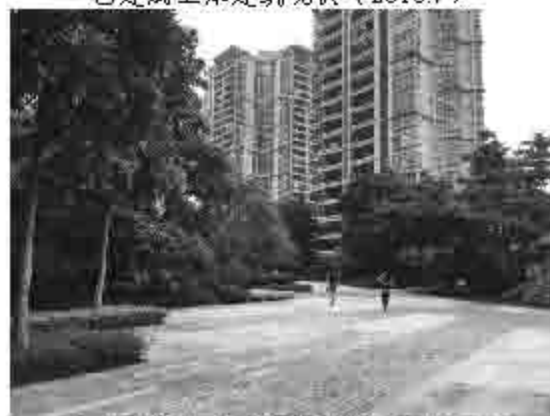
区内已建成小区道路现状 (2018.7)

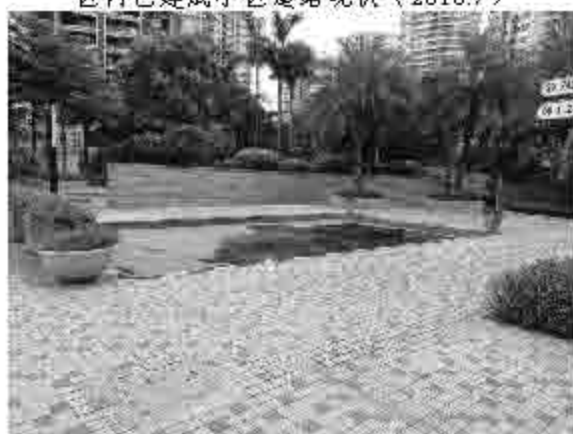
区内已建成硬化地面现状 (2018.7)

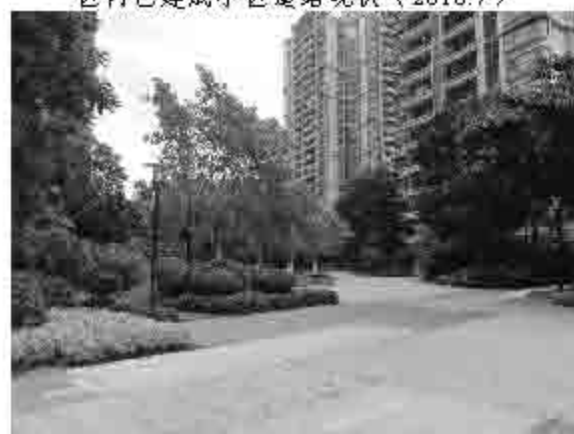
区内已建成硬化地面现状 (2018.7)

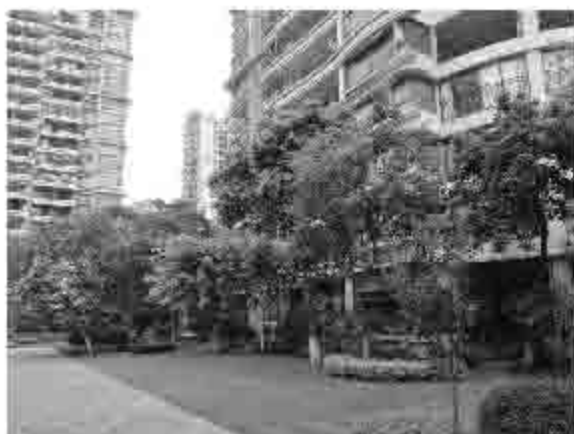
区内绿化现状 (2018.7)

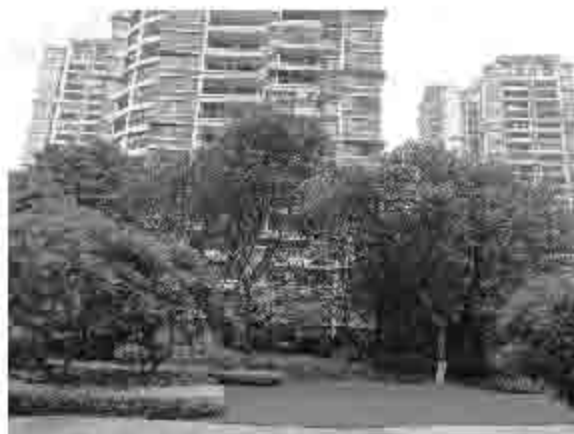
区内绿化现状 (2018.7)

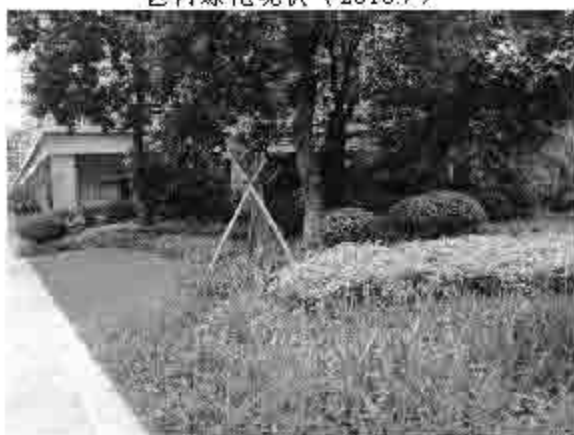
区内绿化现状 (2018.7)

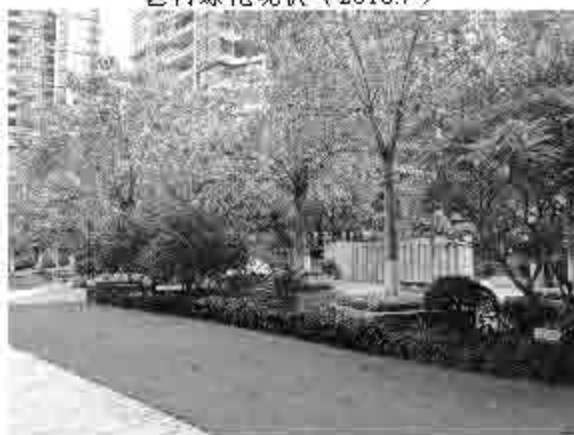
区内绿化现状 (2018.7)

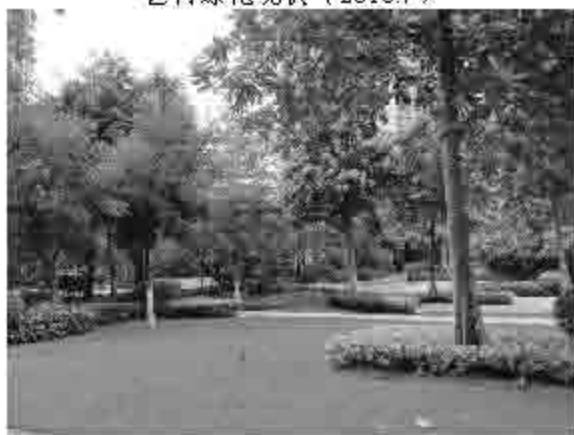
区内绿化现状 (2018.7)

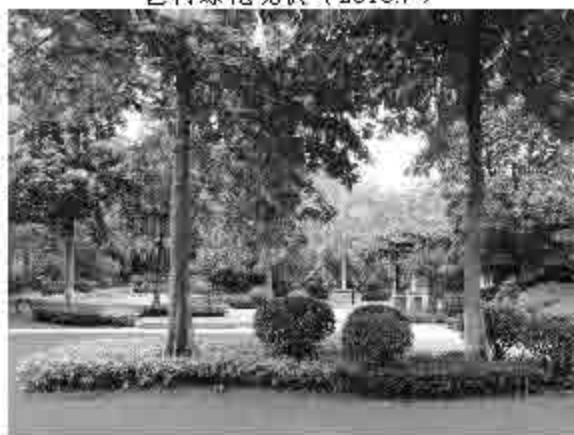
区内绿化现状 (2018.7)

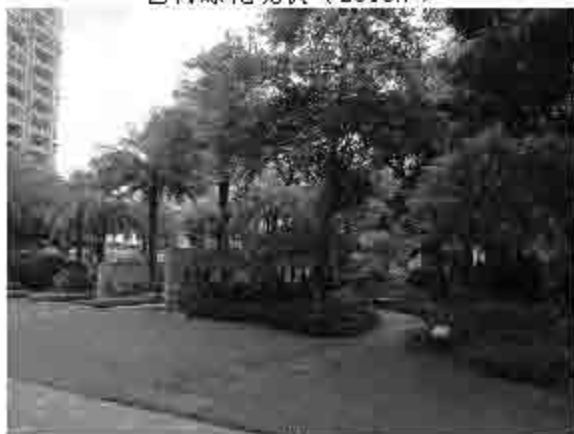
区内绿化现状 (2018.7)

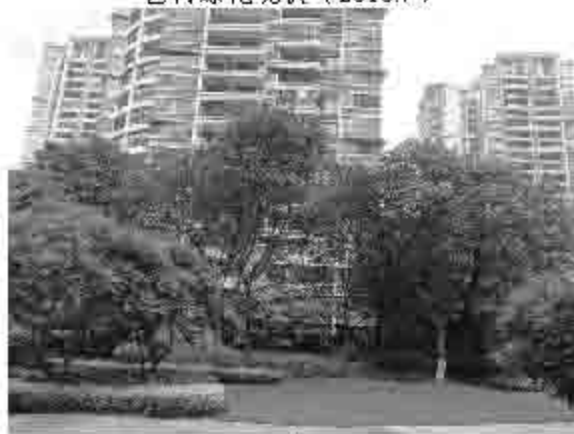
区内绿化现状 (2018.7)
