佛冈篁胜新城商住区一期建设项目  
水土保持监测总结报告

监测单位：广州穗水工程咨询有限公司

二〇一八年十月

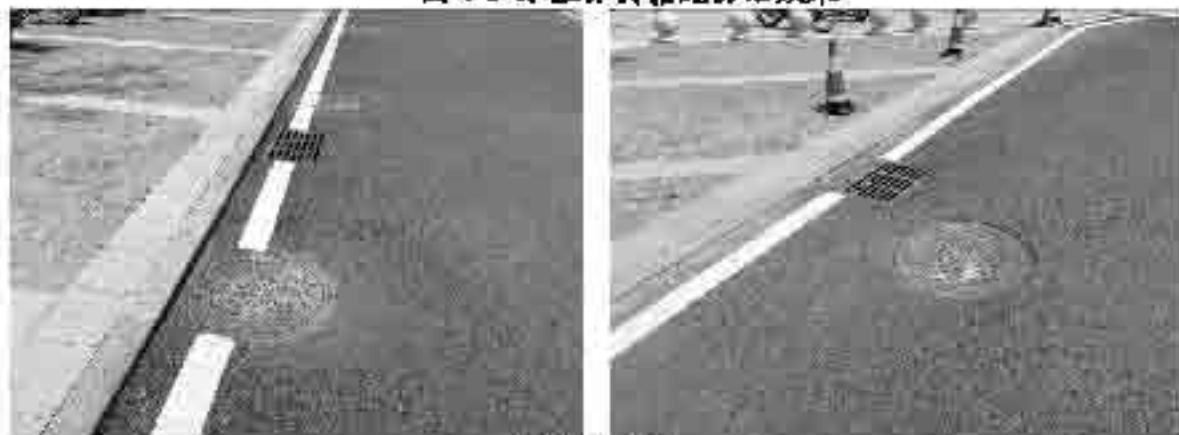
2018 年 8 月,通过现场勘察,本项目区内道路均已硬化,绿化区域植被生长良好,区内排水管网尺寸符合设计要求,无明显缺陷,排水出口无堵塞及泥沙沉积,水土保持设施已发挥控制水土流失的作用。

排水管网措施

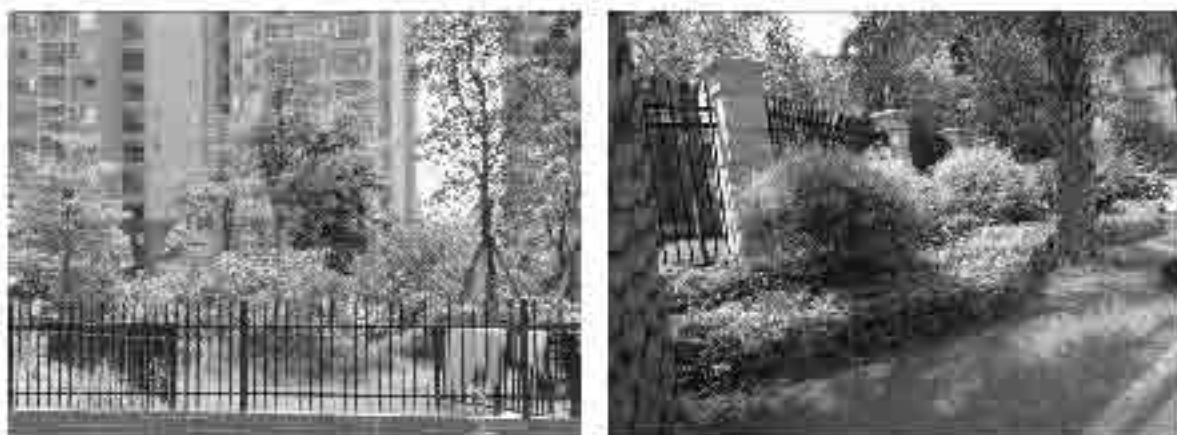
区内植物措施

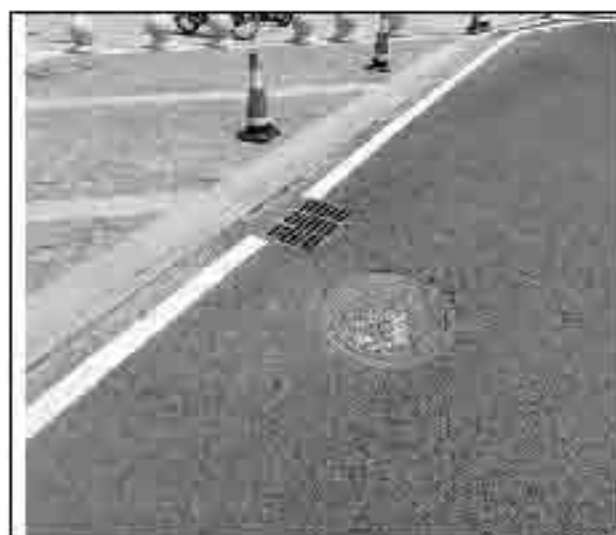
已建或过路排水管网现状 (2018.8)

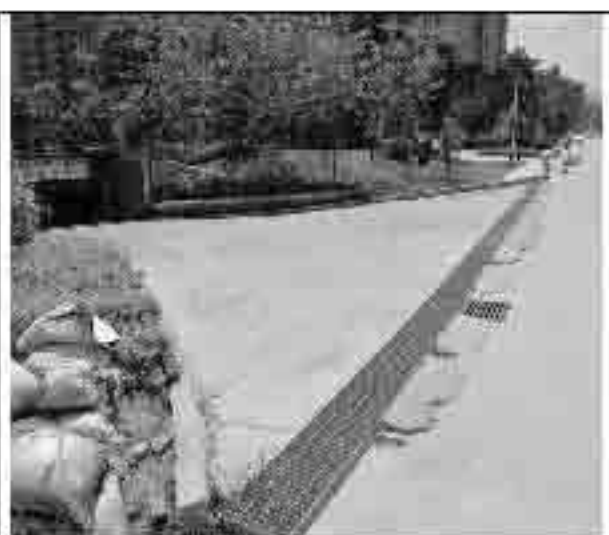
已建或过路排水管网现状 (2018.8)

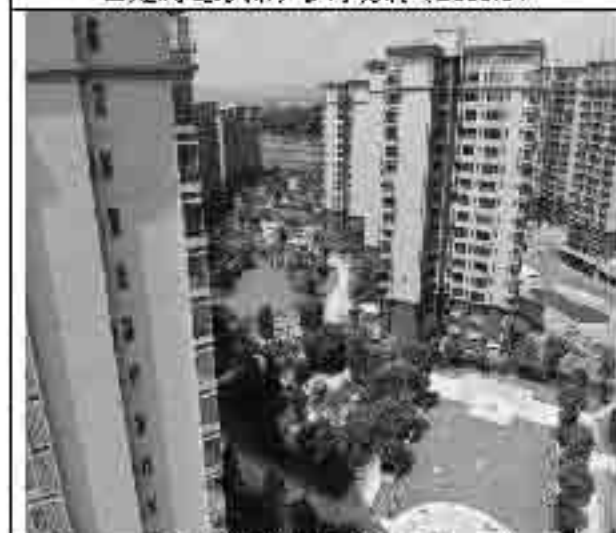
区内绿化现状 (2018.8)

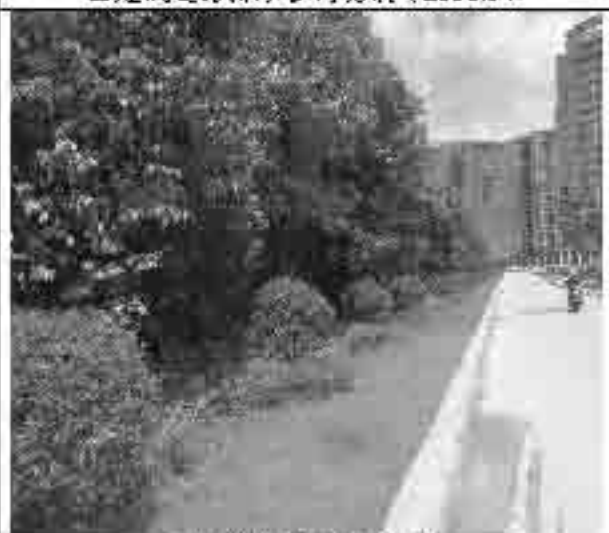
区内绿化现状 (2018.8)

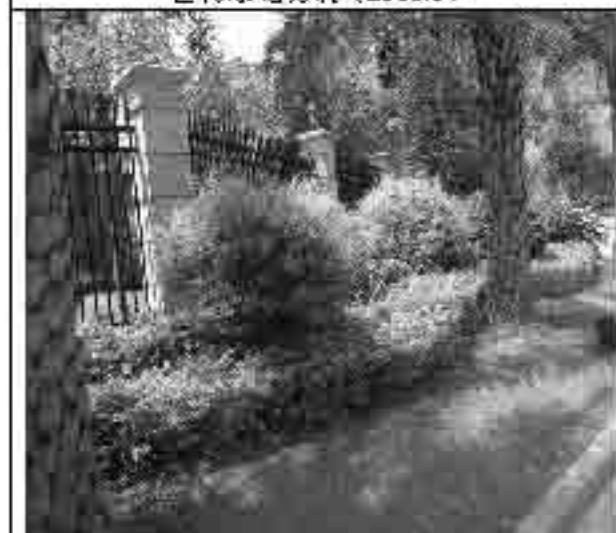
区内绿化现状 (2018.8)

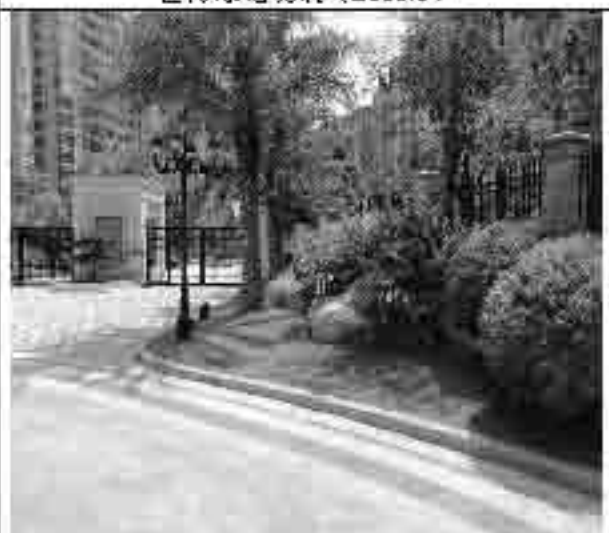
区内绿化现状 (2018.8)
