阳东县北惯镇兴安石场花岗岩碎石矿

# 水土保持设施验收报告

编制单位：广州穗水工程咨询有限公司

二〇一八年十一月

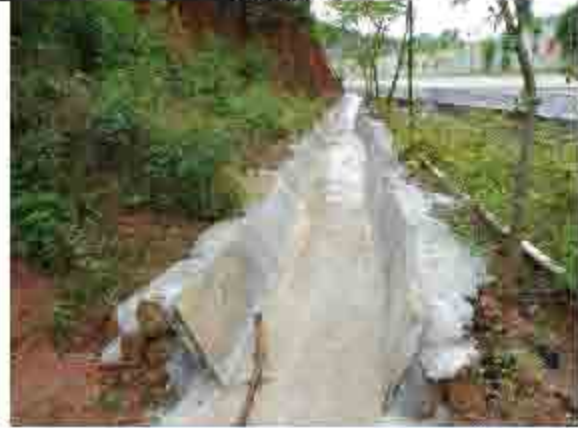
| 现场图片 | 具体位置 | 调查时间 | 外观规格 | 质量情况 |
|---|---|---|---|---|
| | 矿区道路两侧 | 2018 年<br>10 月 30<br>日 | 上底×下<br>底×高<br>=1.7m×<br>1.2m×<br>0.6m | 无明显缺陷、质量合格。 |

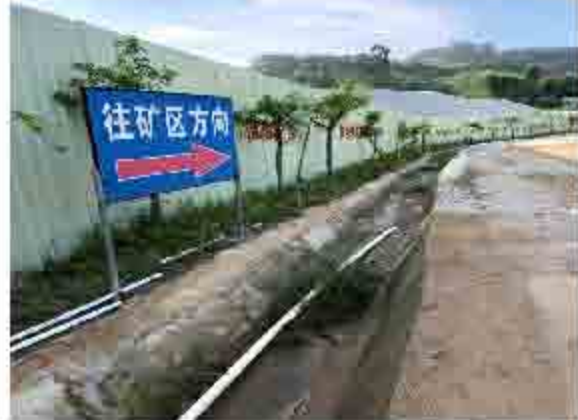
| 现场图片 | 具体位置 | 调查时间 | 外观规格 | 质量情况 |
|---|---|---|---|---|
| | 矿区道路两侧 | 2018 年<br>10 月 30<br>日 | 上底×下<br>底×高<br>=1.7m×<br>1.2m×<br>0.6m | 无明显缺陷、质量合格。 |

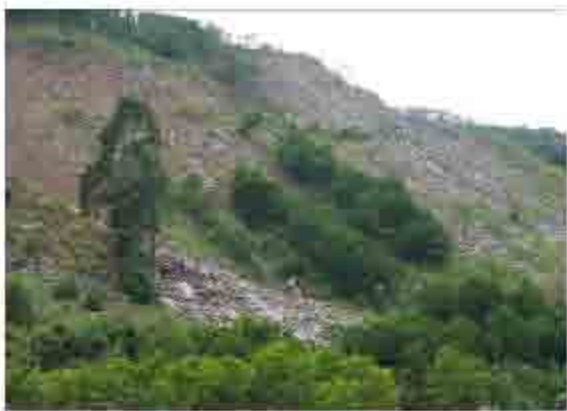
| 现场图片 | 具体位置 | 调查时间 | 外观规格 | 质量情况 |
|---|---|---|---|---|
| | 排土场 | 2018 年<br>10 月 30<br>日 | 乔木、灌木、攀缘植物生长状况良好。 | 已进入稳定生长期，成活率 98%，外观整齐，生长旺盛，质量合格。 |

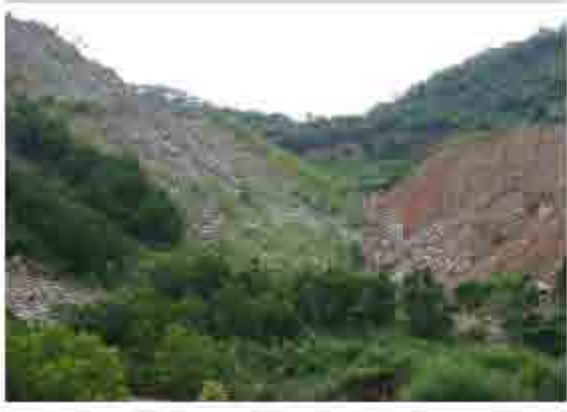
| 现场图片 | 具体位置 | 调查时间 | 外观规格 | 质量情况 |
|---|---|---|---|---|
| | 排土场 | 2018 年<br>10 月 30<br>日 | 乔木、灌木、攀缘植物生长状况良好。 | 已进入稳定生长期，成活率 98%，外观整齐，生长旺盛，质量合格。 |

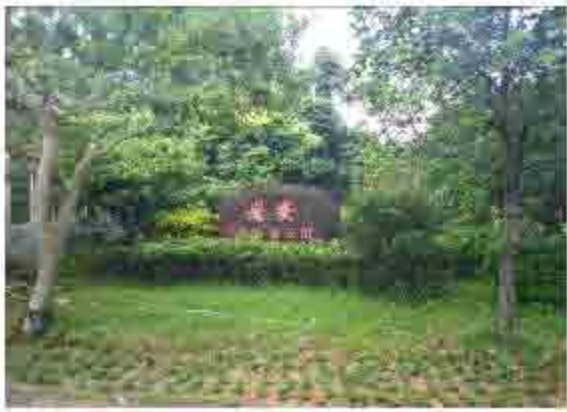
| 现场图片 | 具体位置 | 调查时间 | 外观规格 | 质量情况 |
|---|---|---|---|---|
| | 办公生活区 | 2018 年<br>10 月 30<br>日 | 乔木、灌木、草本生长状况良好 | 已进入稳定生长期，成活率 98%，外观整齐，生长旺盛，质量合格。 |

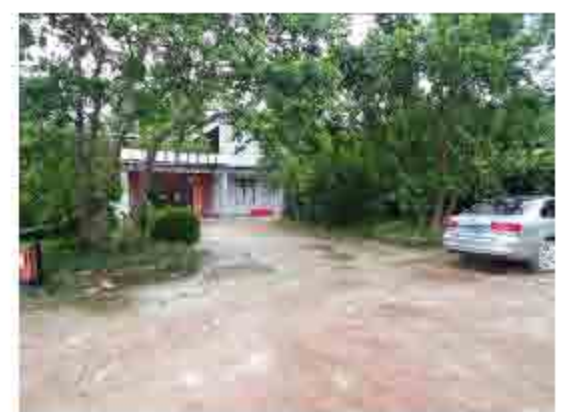
| 现场图片 | 具体位置 | 调查时间 | 外观规格 | 质量情况 |
|---|---|---|---|---|
| | 办公生活区 | 2018 年<br>10 月 30<br>日 | 乔木、灌木、草本生长状况良好 | 已进入稳定生长期，成活率 98%，外观整齐，生长旺盛，质量合格。 |

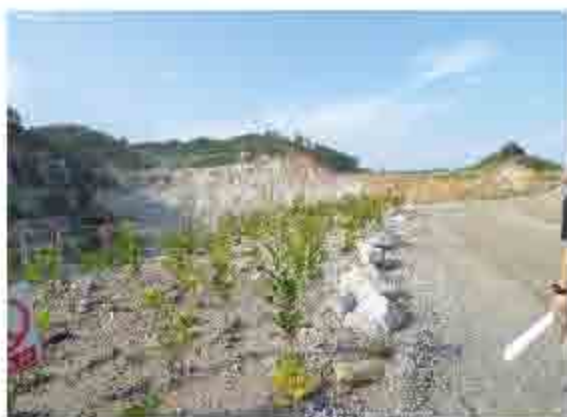
采矿区绿化情况 (2018.10)

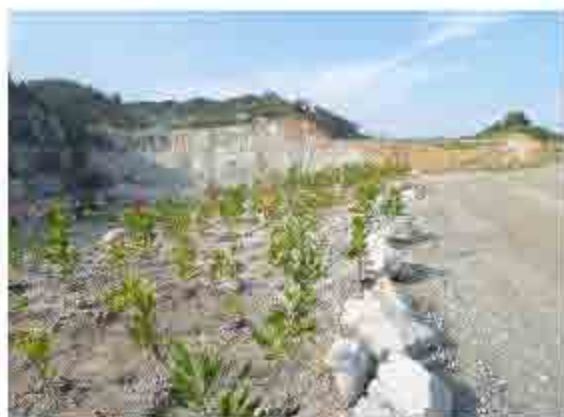
采矿区绿化情况 (2018.10)

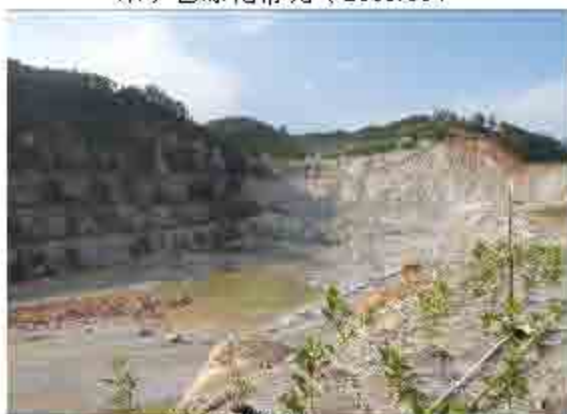
采矿区绿化情况 (2018.10)

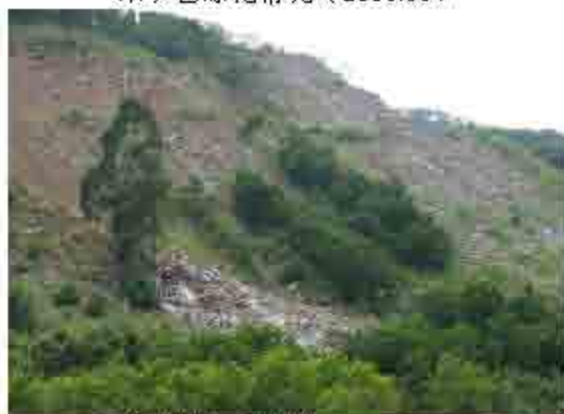
排土场复绿情况 (2018.10)

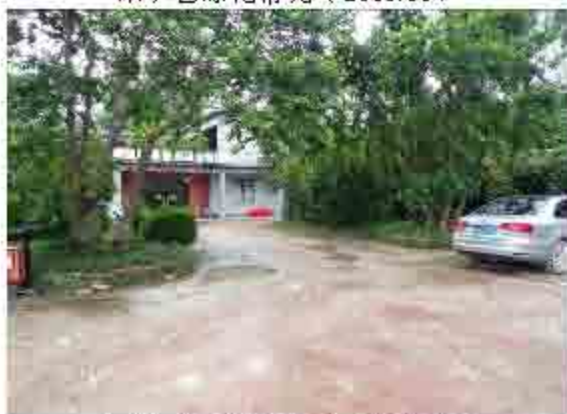
办公生活区整治情况 (2018.10)

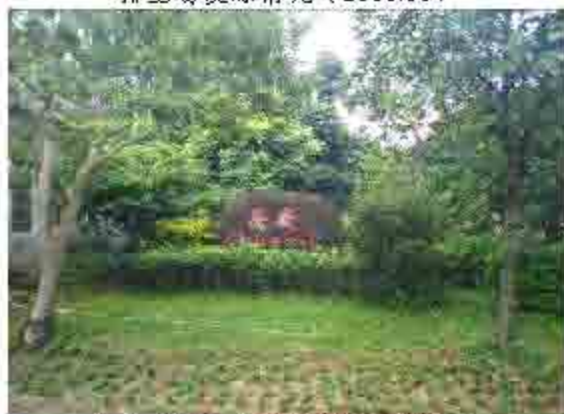
办公生活区绿化情况 (2018.10)
