广州万达文化旅游项目酒店群

水土保持设施验收报告

建设单位：广州万达文化旅游城投资有限公司

编制单位：广州穗水工程咨询有限公司

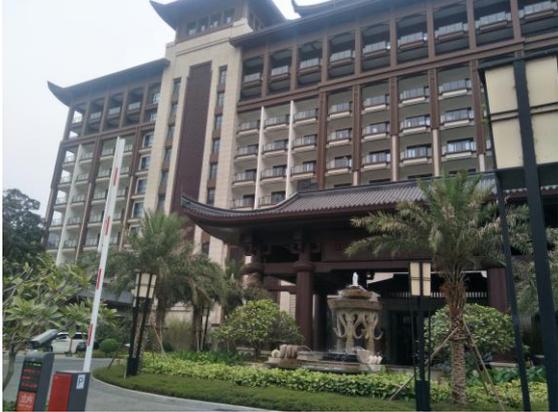
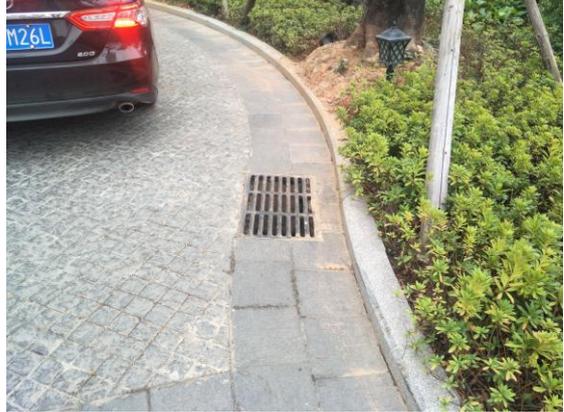
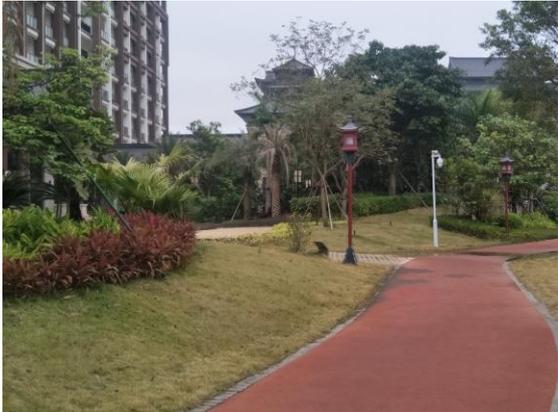
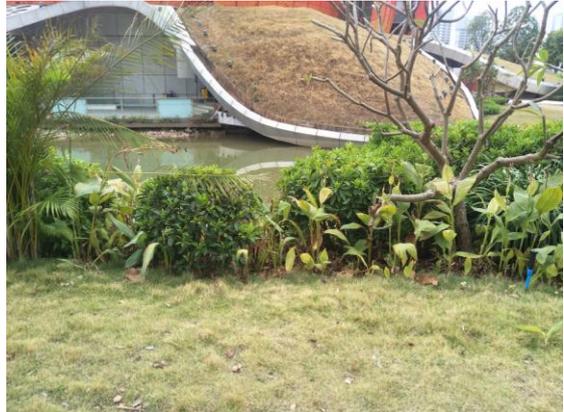
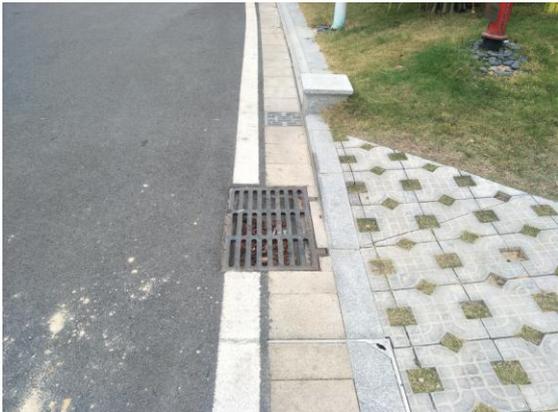
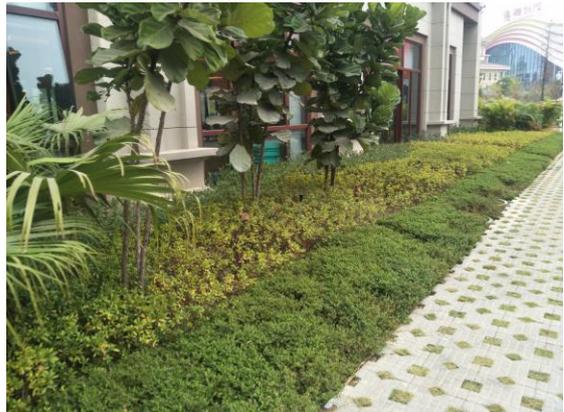
序号	现场检查照片、水土保持措施及检查情况
1	<p data-bbox="276 344 528 378">检查位置：项目区内</p> <p data-bbox="276 383 995 416">检查情况：排水通畅，绿化质量合格，水土保持效果良好。</p>
