广州万达文化旅游城一期用地（酒店区及商务楼区）

# 水土保持监测总结报告

建设单位：广州万达文化旅游城投资有限公司

监测单位：广东河海工程咨询有限公司

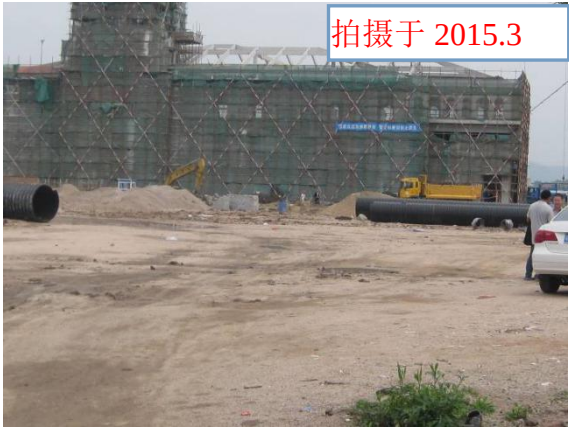
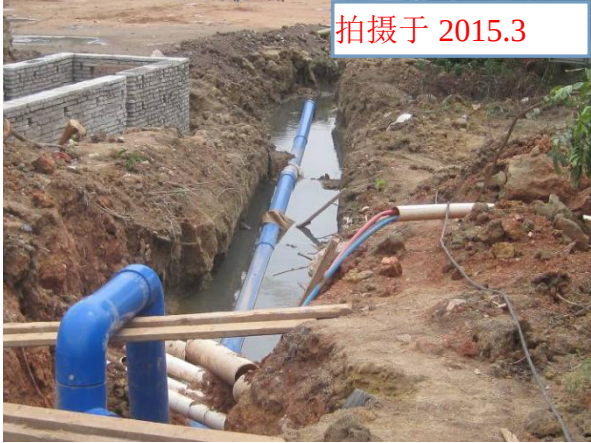
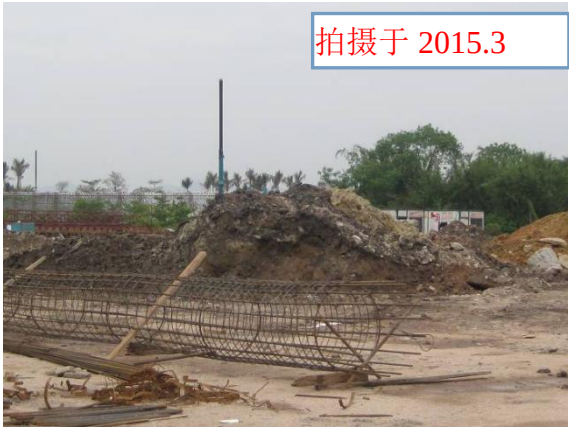
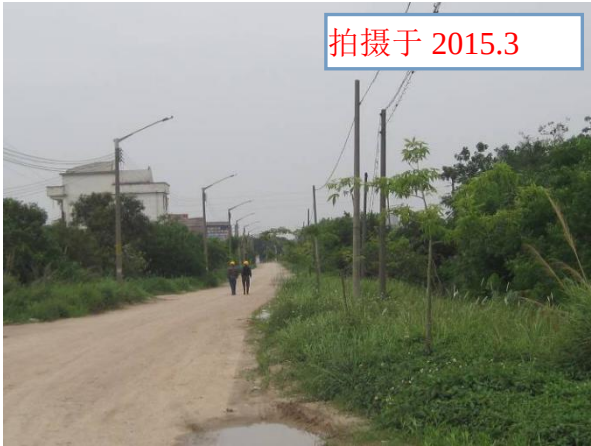
| 图片 | |
|---|---|
| <p><b>地点：</b>建筑物、临时堆土</p> <p><b>调查时间：</b>2015 年第一季度</p> <p><b>现场情况：</b>场地平整完成，部分建构筑物基础施工完毕正在进行上部结构建设。周边布设有拦挡、排水措施。建议完善沉沙池、临时覆盖等</p> | |

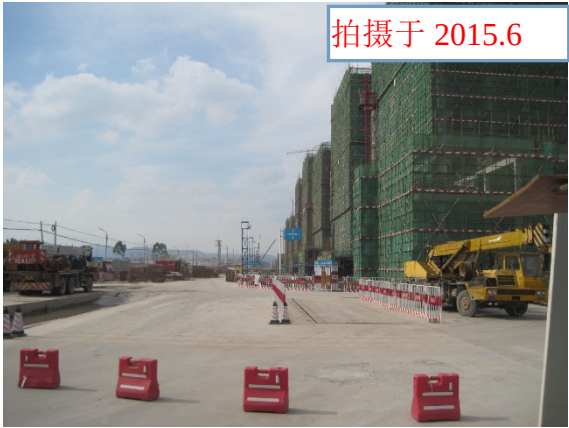
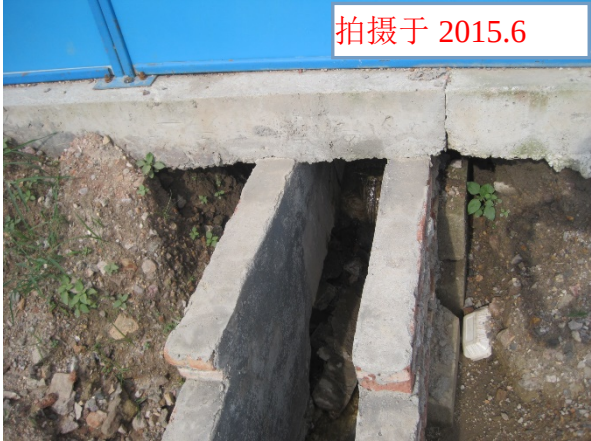
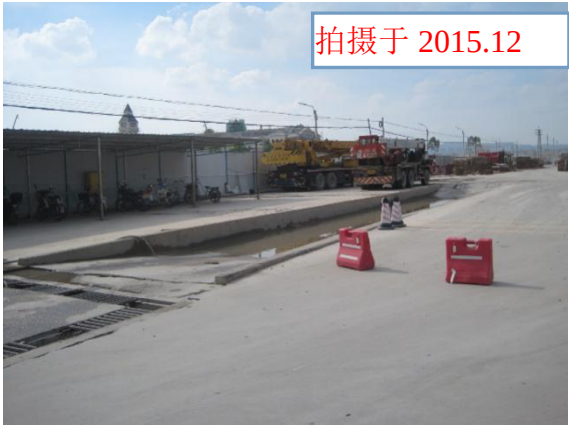
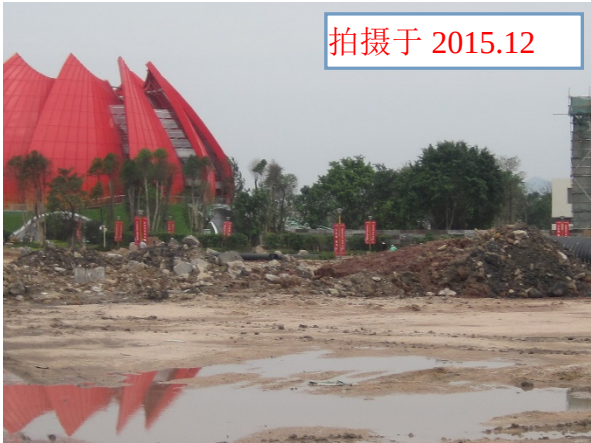
| 图片 | |
|---|---|
| <p>地点：建筑物、排水出口、洗车池</p> <p>调查时间：2015 年第二季度</p> <p>现场情况：正在进行地上结构施工，场地基本已进行硬化，布设有排水沟及沉沙措施。</p> | |

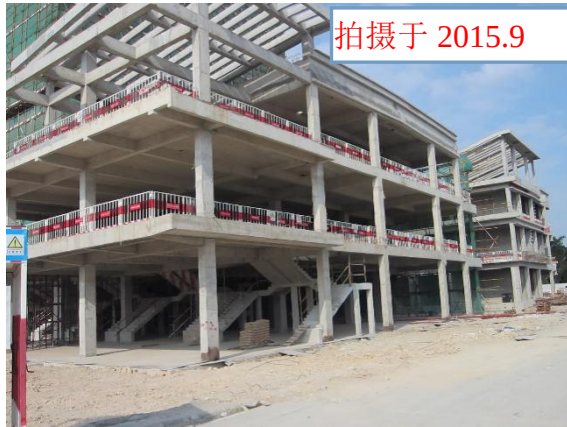
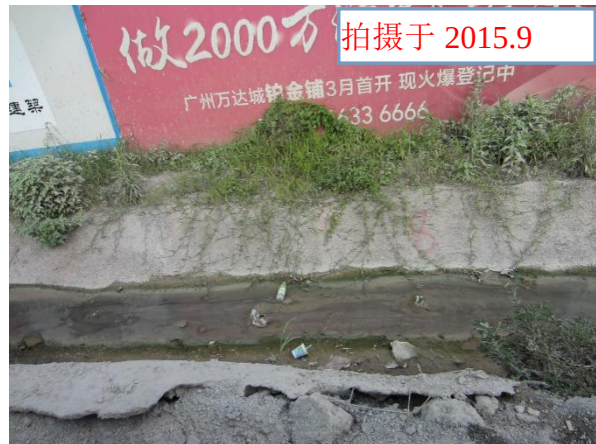
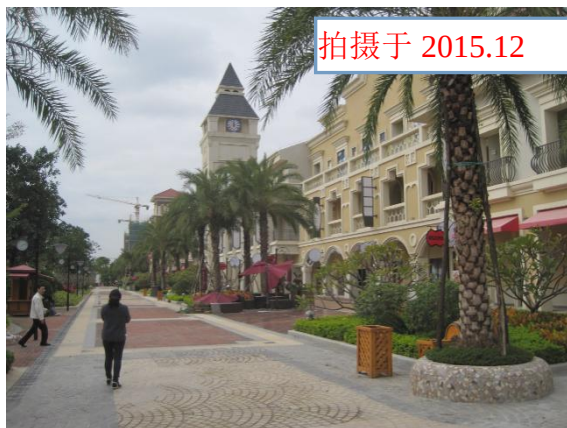
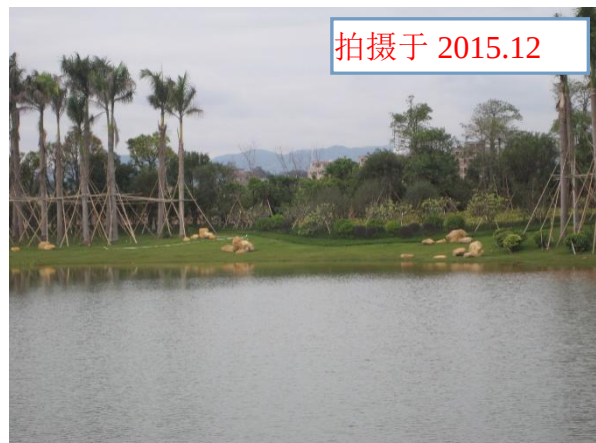
**地点：**排水沟、酒吧街、人工湖

**现场情况：**路面硬化及排水设施完善，路边绿化种类丰富。人工湖已完成，周边绿化较好，湖水清澈。

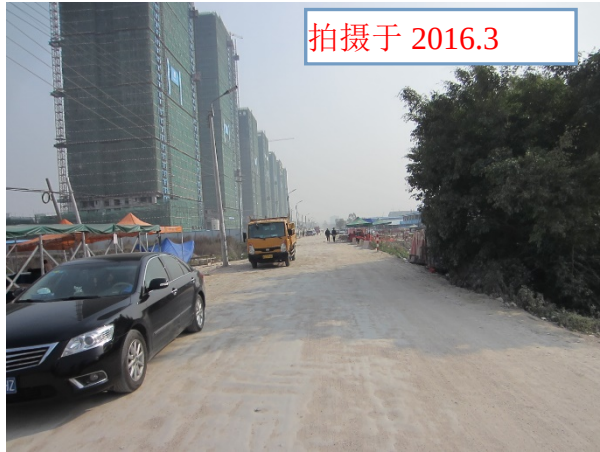
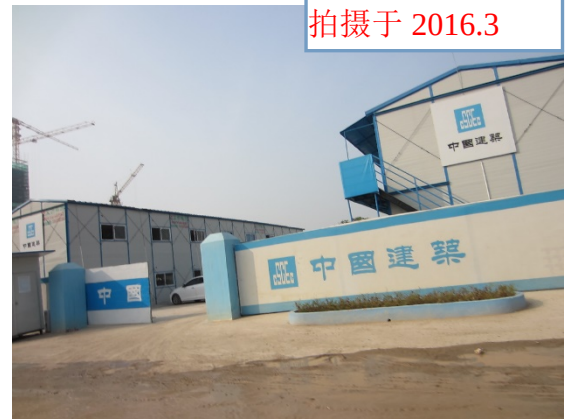
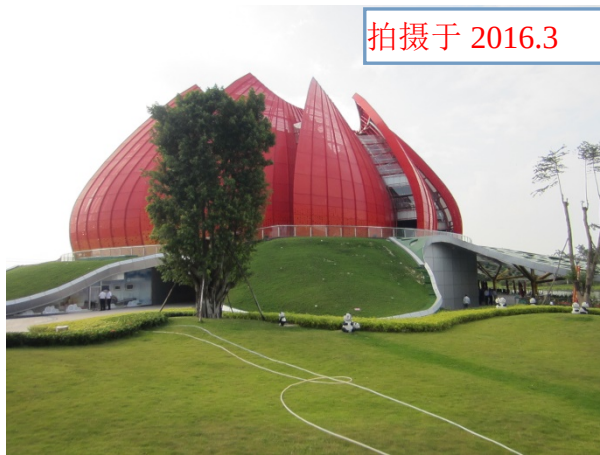
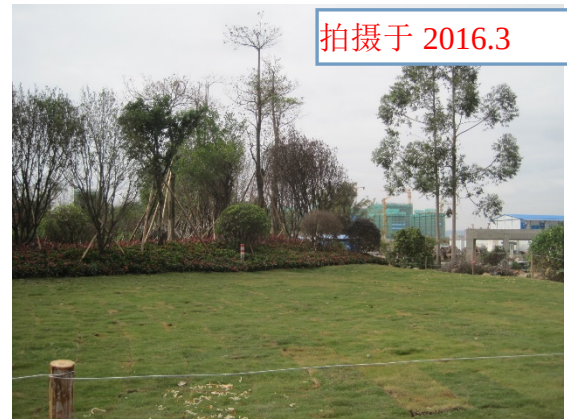
地点：商务楼区、施工营造区、展示中心

场内基本已硬化，地块周边设置有排水沟，出口设置洗车池，路面存在少量松散土方。已建展示中心绿化效果良好。

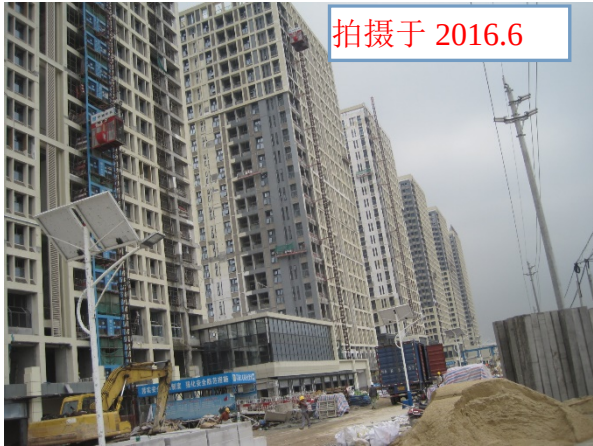
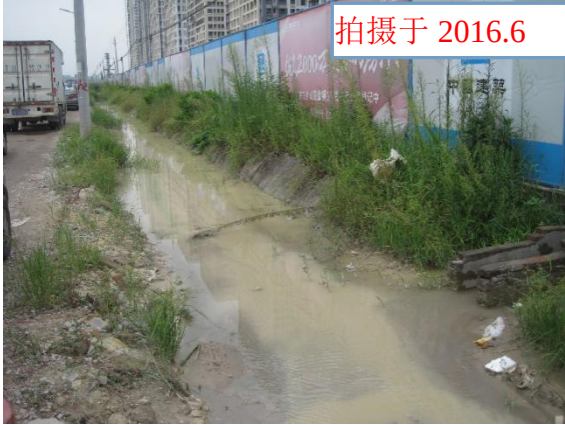
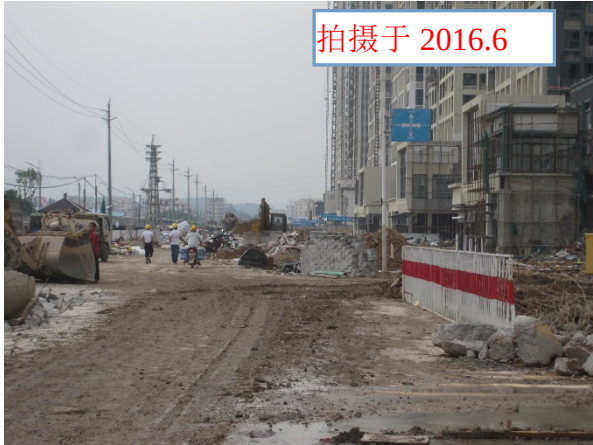
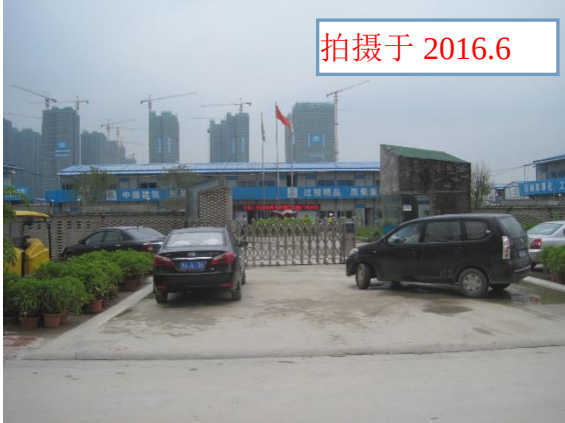
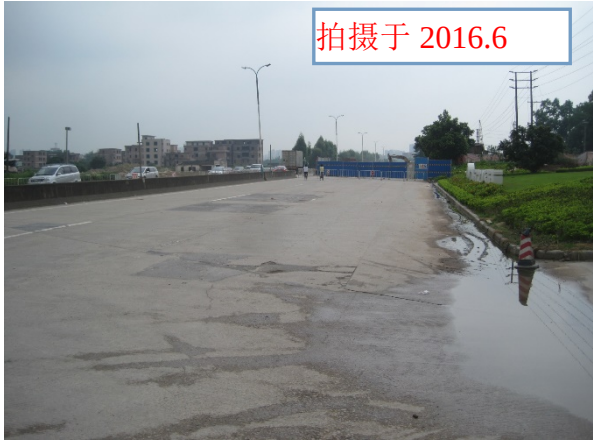
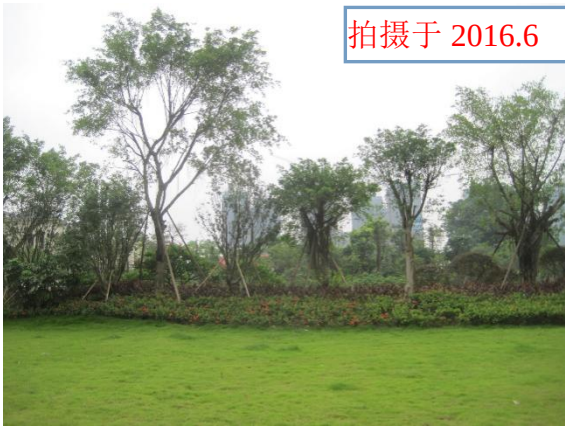
| 图片 | |
|---|---|
| <p><b>地点：</b>商务区、施工营造区、西侧绿化区</p> <p><b>调查时间：</b>2016 年第二季度</p> <p><b>现场情况：</b>排水沟较宽且路面车辆多，已造成损坏，建议修建砖砌硬化排水沟。施工出入口补充洗车池、沉沙池等措施，路面泥沙及时清理。已绿化区域植物生长良好。</p> | |

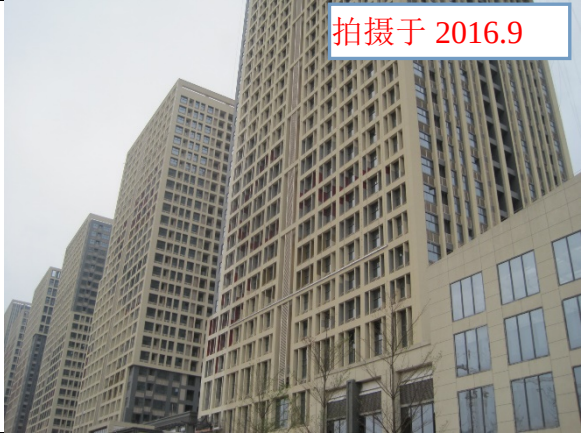
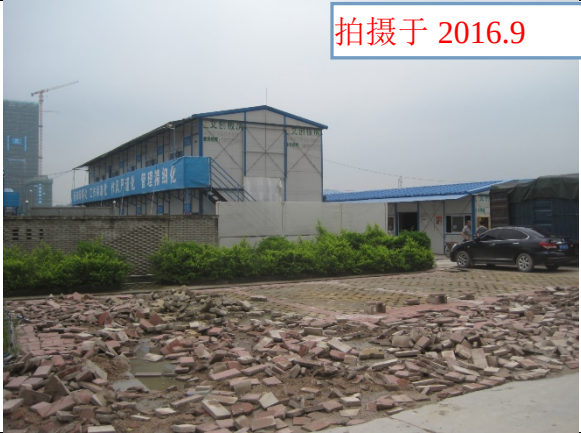
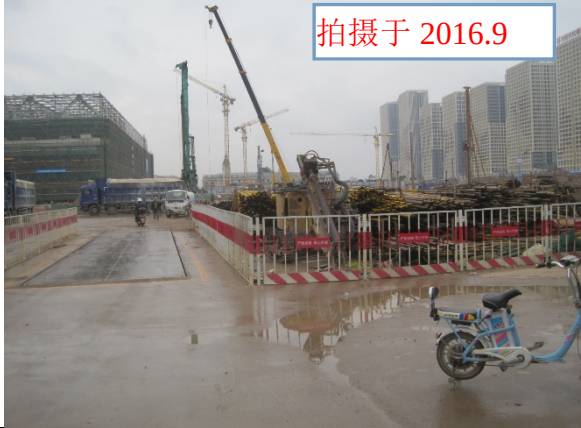
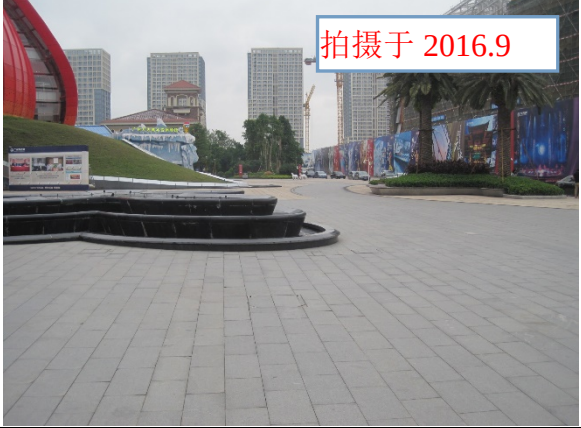
| <p>地点：商务区、施工营造区、展示中心</p> <p>调查时间：2016 年第三季度</p> <p>现场情况：主要为建筑上部结构建设，注意临时排水沟建筑垃圾需要清理。</p> | |

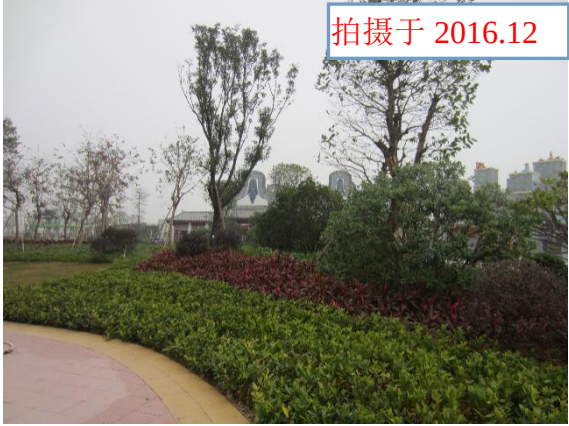
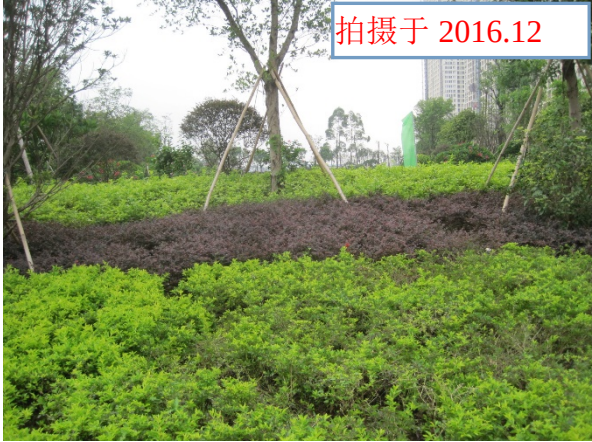
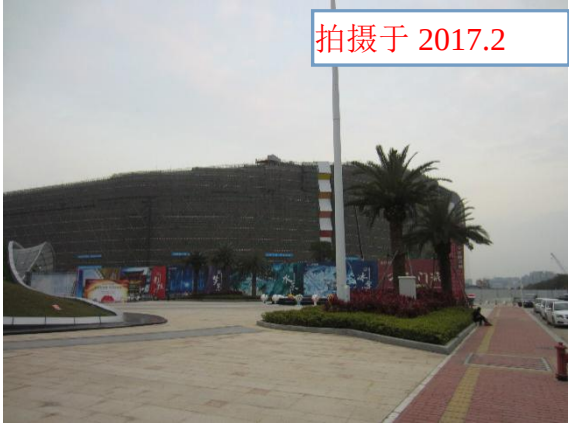
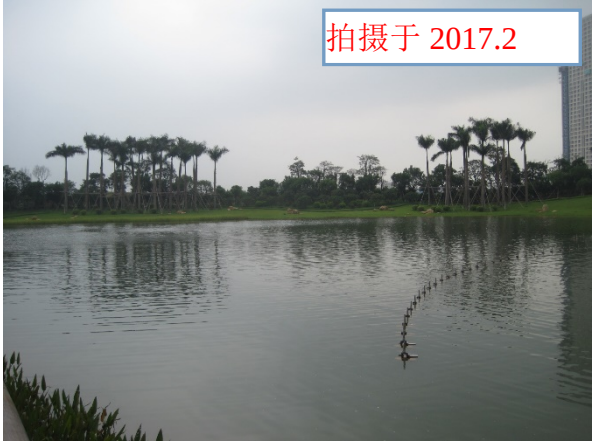
| 图片 | |
|---|---|
| <p>地点：绿化区、建筑区、中心湖</p> <p>调查时间：2016 年第四季度、2017 年第一季度</p> <p>现场情况：主要为建筑上部结构建设，注意临时排水沟建筑垃圾需要清理。</p> | |

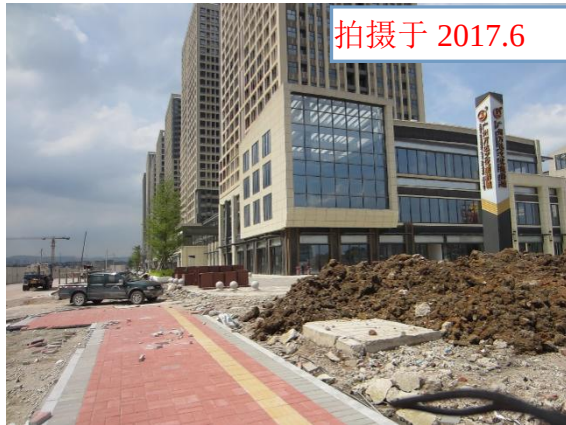
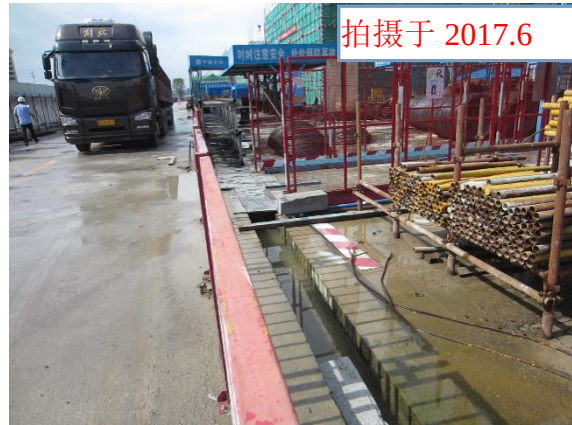
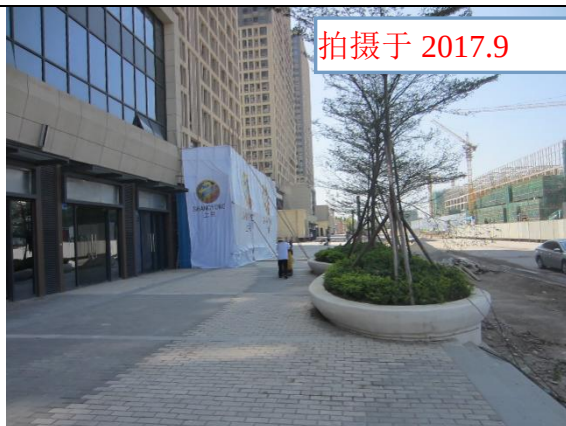
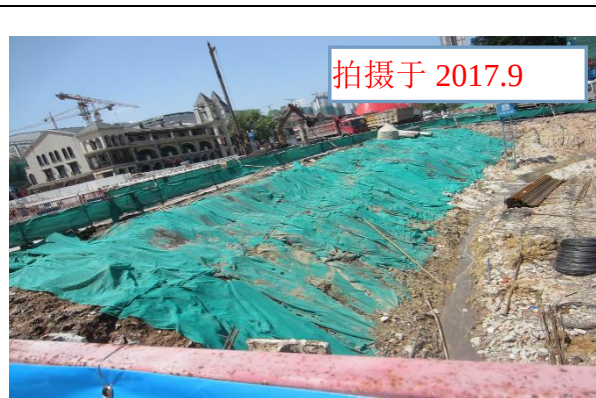
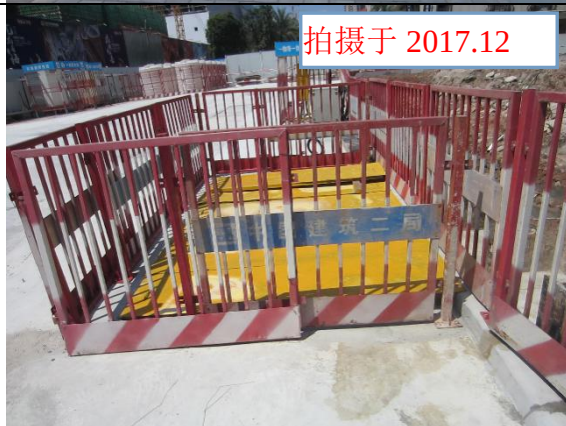
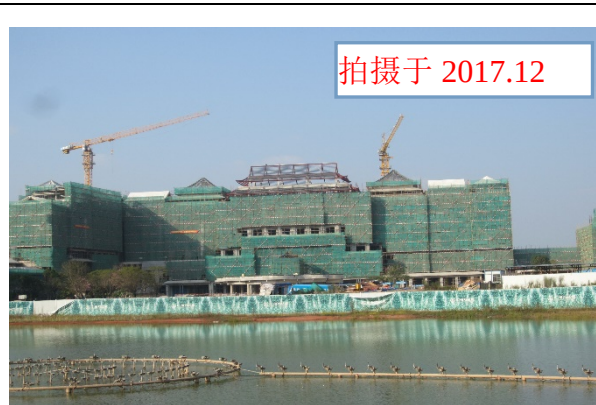
地点：商务区、酒店区

现场情况：商务楼已基本完工。酒店区正在进行上部结构建设，场内基本已硬化，地块周边设置有排水沟，出口设置洗车池。进行了临时覆盖。

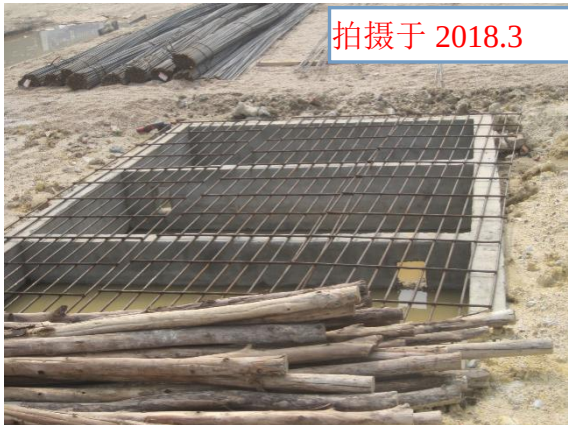
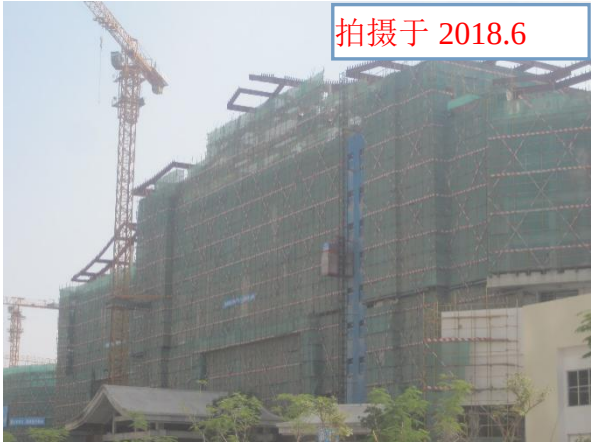
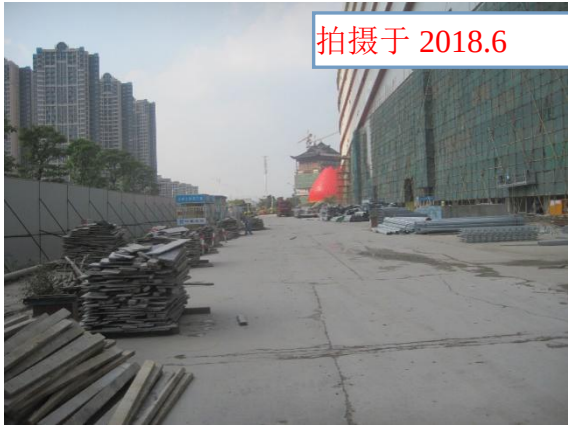
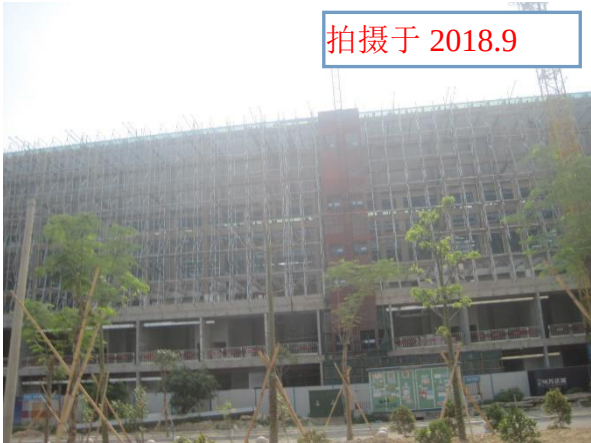
| 图片 | |
|---|---|
| <p><b>地点：</b>酒店区沉沙池、建筑</p> <p><b>调查时间：</b>2018 年第一、第二、第三季度</p> <p><b>现场情况：</b>酒店区正在进行结构施工及外墙装饰施工。</p> | |

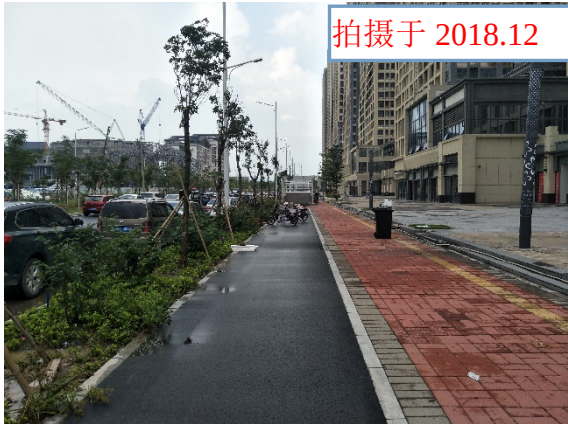
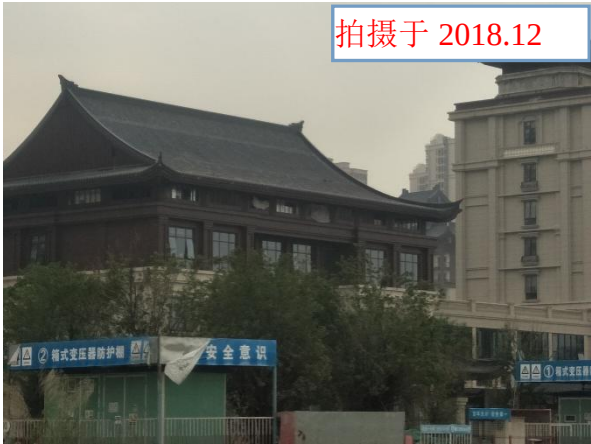
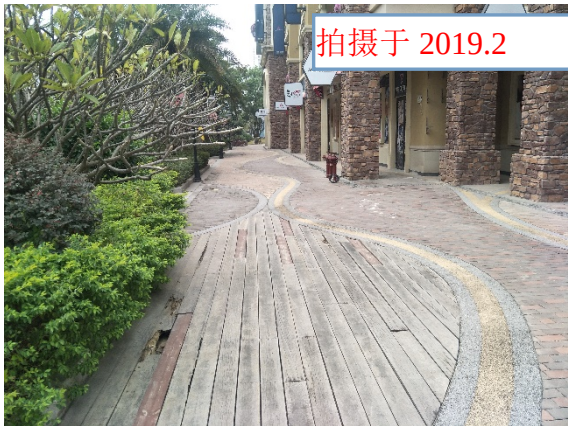
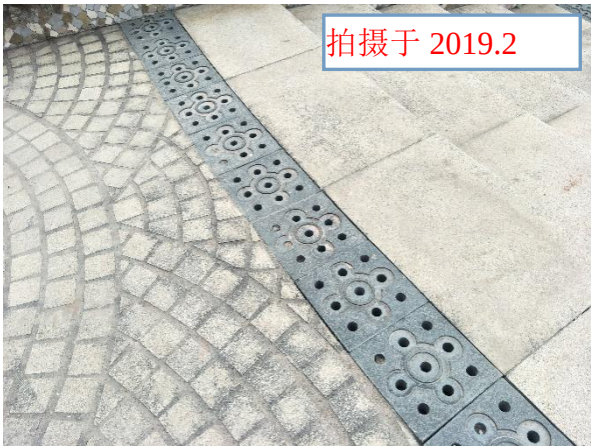
| 图片 | |
|---|---|
| <p><b>地点：</b>项目区内</p> <p><b>调查时间：</b>2018 年第四、2019 年第一季度</p> <p><b>现场情况：</b>酒店区施工，商务区和酒吧街绿化效果良好。</p> | |

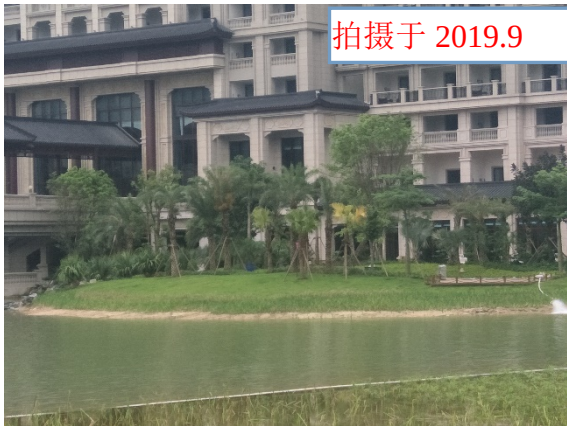
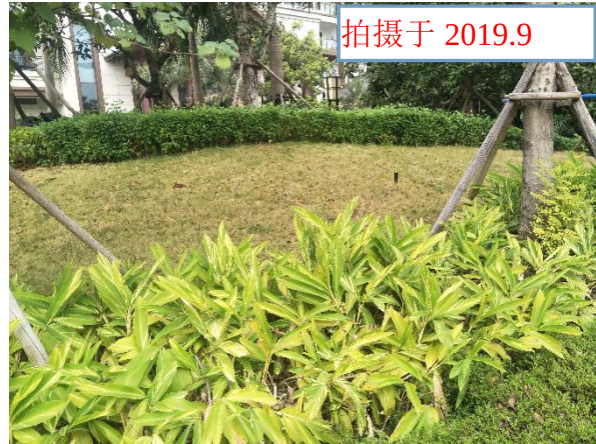
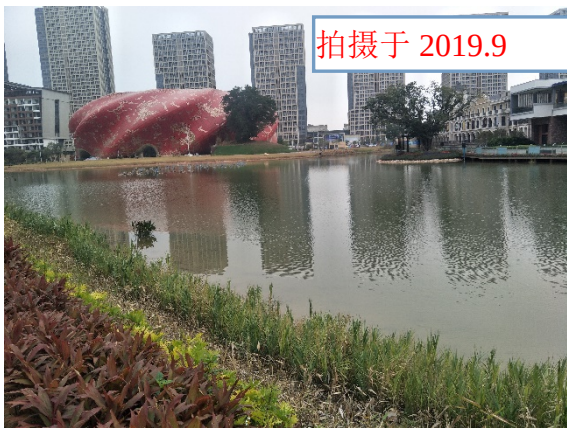
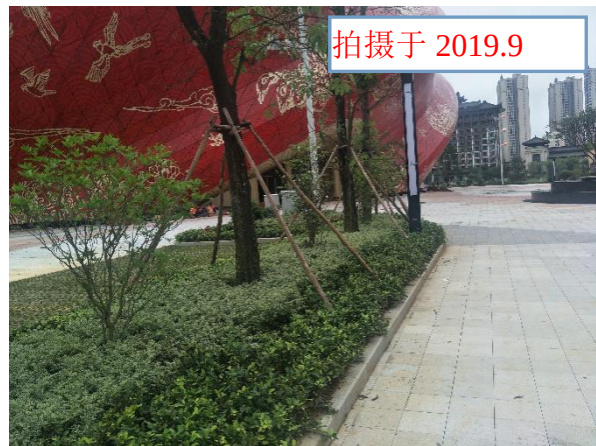
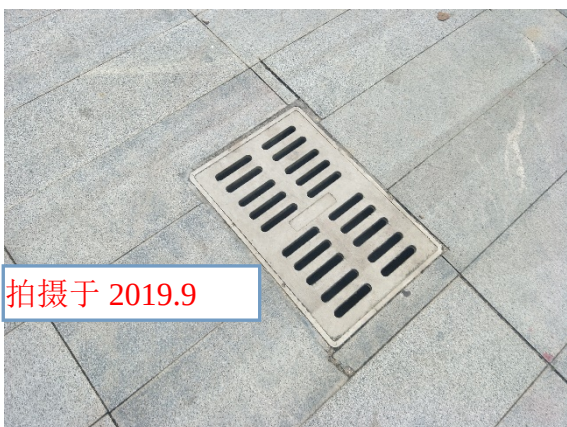
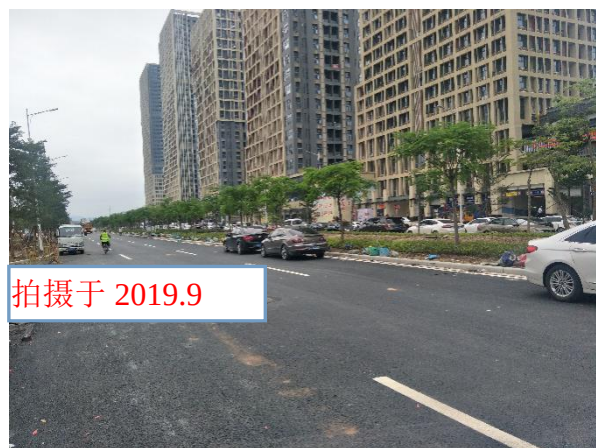
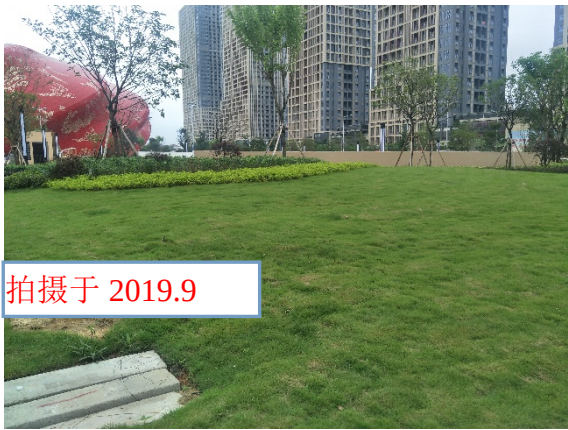
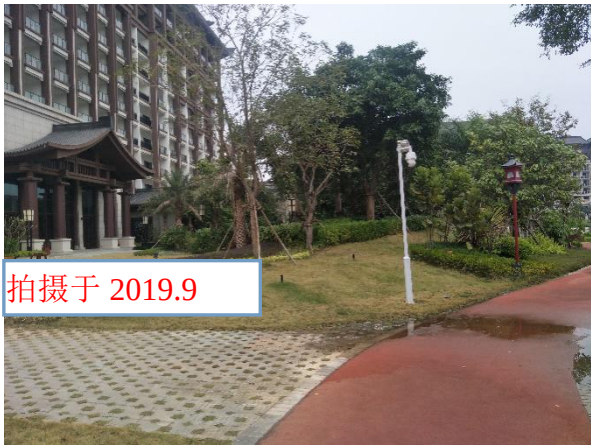
| <p>地点：项目区内</p> <p>调查时间：2019 年 9 月</p> <p>现场情况：全部完工，排水措施、绿化措施完成，植物生长良好。</p> | |
