阳东县北惯镇兴安石场花岗岩碎石矿  
水土保持监测总结报告

建设单位：阳江市阳东区北惯镇兴安矿业有限公司

监测单位：广州穗水工程咨询有限公司

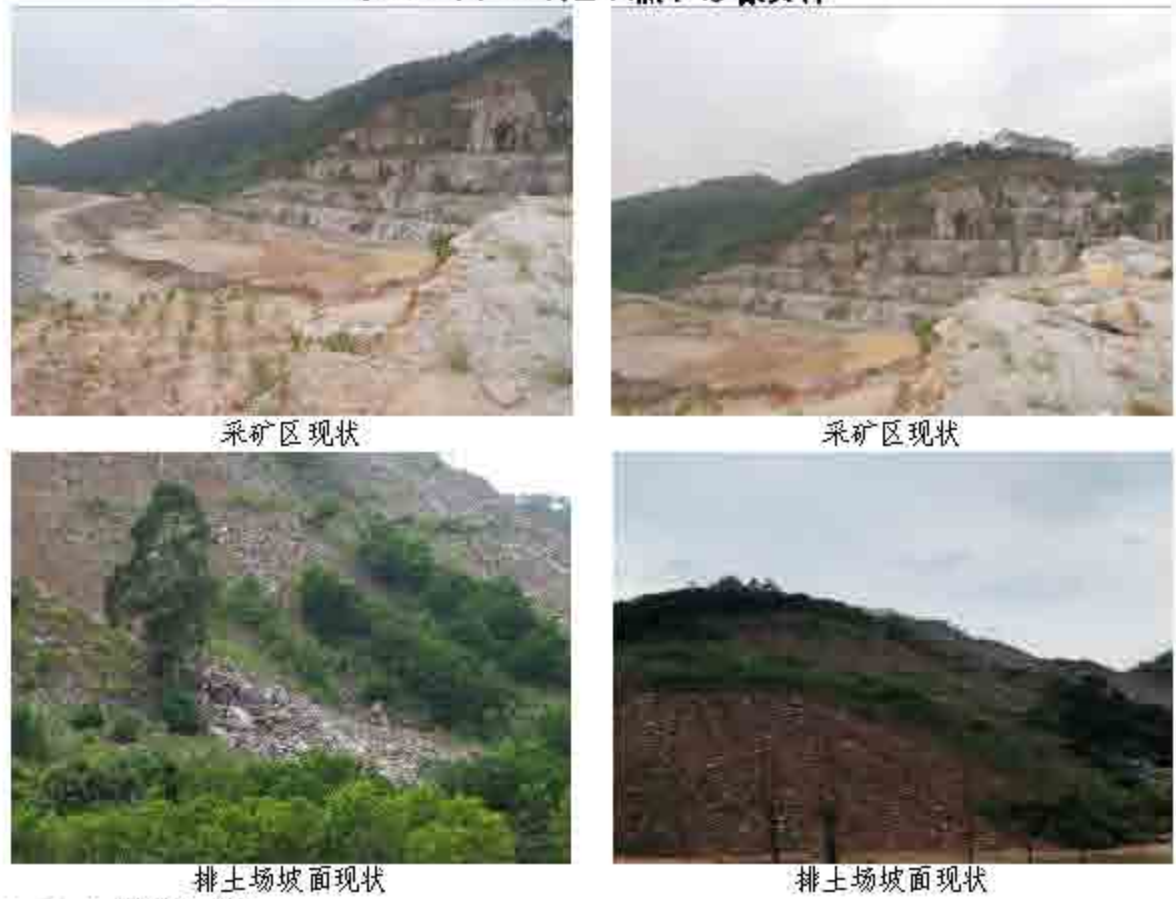
表 1-4 水土保持监测点位影像资料

根据《水土保持监测技术规程》7.1.2条“建设性项目的水土保持监测点应按临时点设置。生产性项目应根据基本建设与生产运行的联系，设置临时点和固定点”的规定，本项目设置的监测点为临时监测点。根据各分区内土壤侵蚀类型和地形地貌特点的不同，结合本工程的特点，建设单位前期自行监测过程中及我司工作人员在监测时段内，均在水土保持方案布设的监测点基础上，选择了具有代表性、可比性的工程部位进行监测点位的布设，共布设 4 个监测点：采矿区排水沟汇水口处布设 1#监测点；工业场地区排水沟出水口处布设 2#监测点；矿山道路区排水沟出水口处布设 3#监测点；排土场坡面布设 4#监测点。调查主要内容包括水土流失情况、水土保持措施实施情况及植被现状。

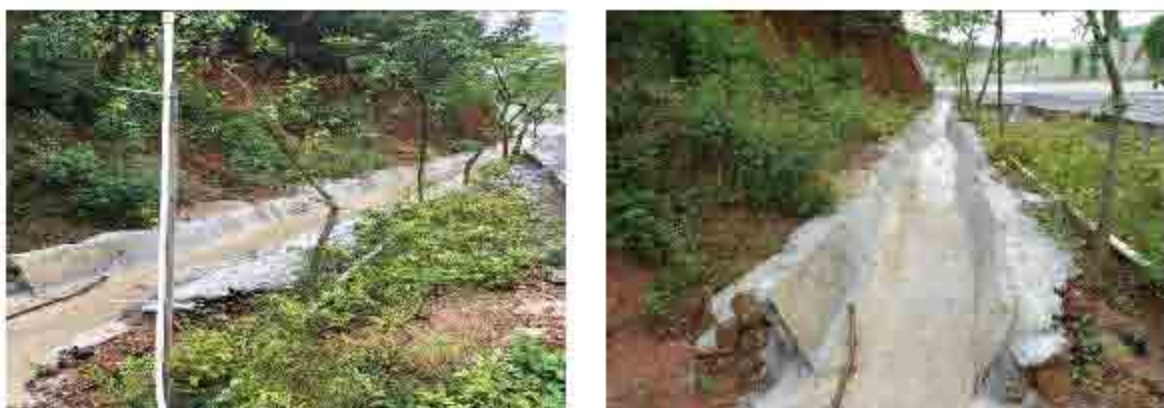
浆砌石排水沟

2018年11月，通过现场勘查，本项目排土场绿化区域植被生长良好，区内浆砌石排水沟规格尺寸符合设计要求，无明显缺陷，排水出口无堵塞及泥沙沉积，水土保持设施已发挥控制水土流失的作用。

通过现场勘查，矿区内浆砌石排水沟已完成建设，设施质量完好，无明显破损，区内排水系统正常运行，能及时疏通排导区内积水，发挥了良好的水土保持作用。

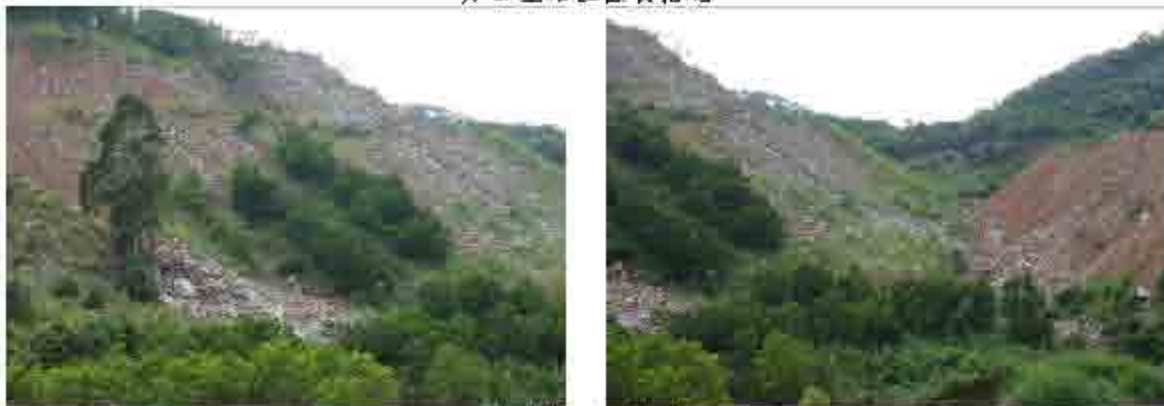
排土场植物措施

属阶段性完工，采矿区及工业场地仍正常开采运行，部分地块采取了硬化处理措施，排土场绿化植被长势良好，水土保持作用明显；临时防护措施主要为编织土袋拦挡，施工过程中未落实该部分拦挡措施，排土场现状坡体稳定，绿化效果较好，未发生重大水土流失危害事件。

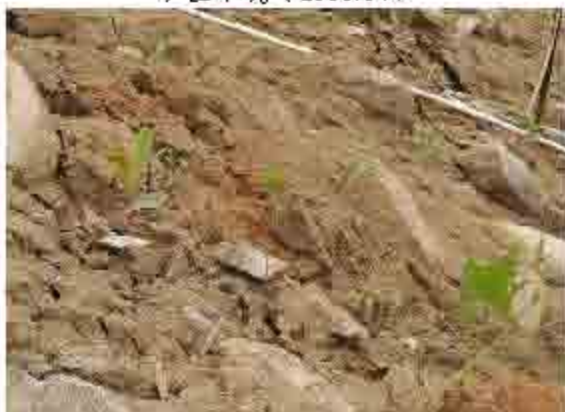
排土场裸露地表 (2016.04)

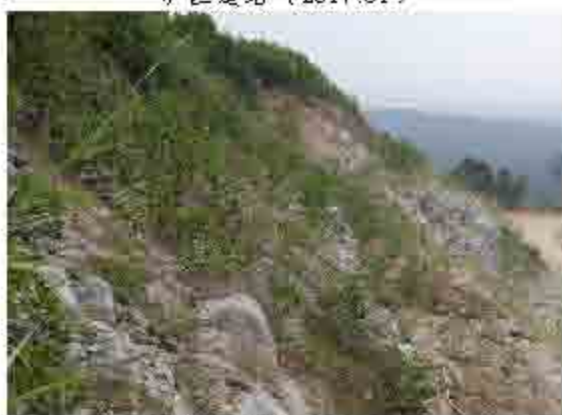
排土场复绿 (2017.01)

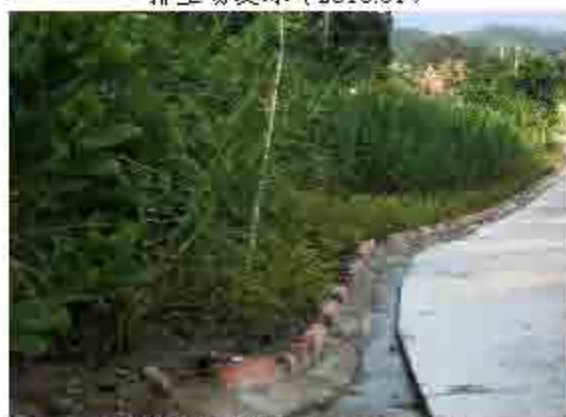
矿区道路旁排水沟 (2018.04)

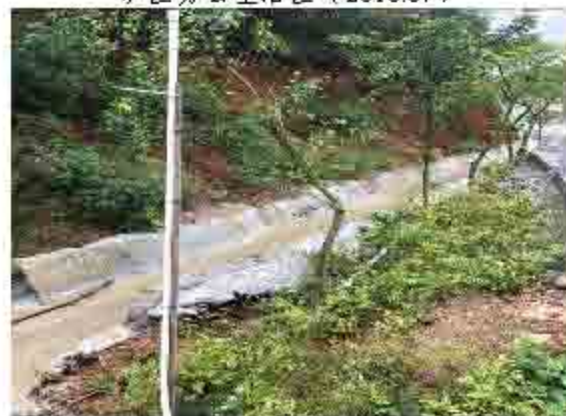
浆砌石排水沟 (2018.10)
