国电中山民众天然气热电冷联产工程

水土保持设施验收报告

建设单位：国电中山燃气发电有限公司

编制单位：广州穗水工程咨询有限公司

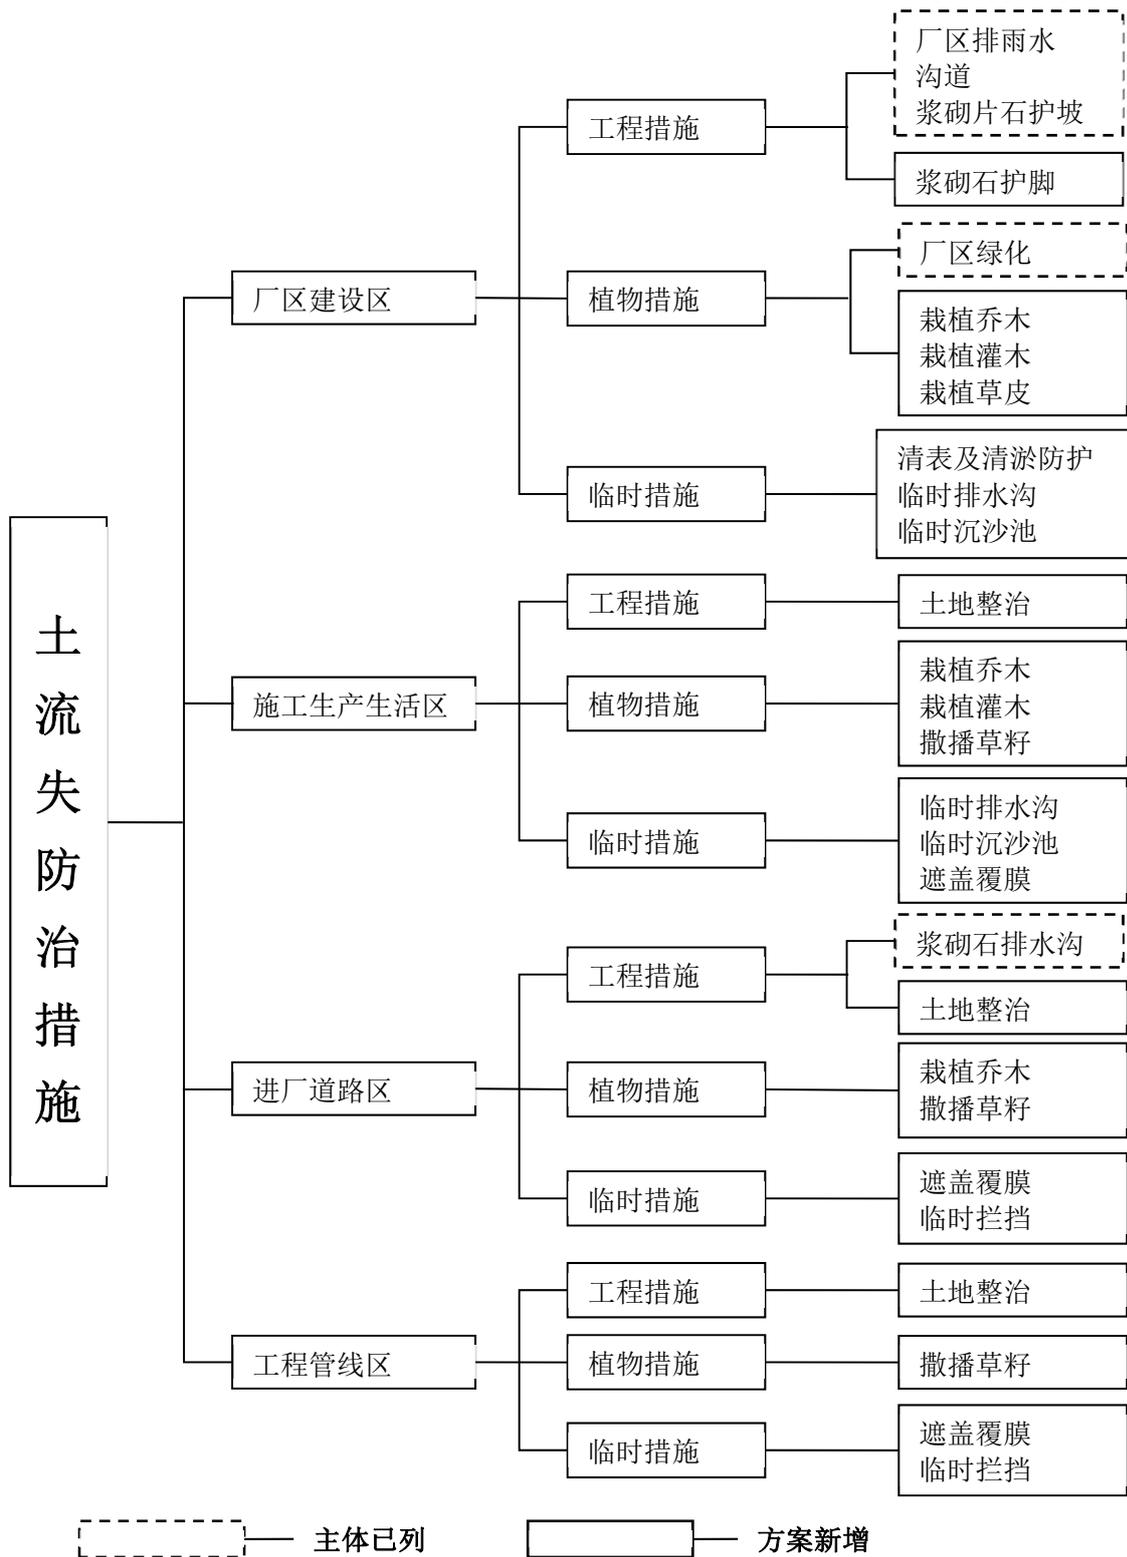
图 2-1 水土保持体系框图

水土保持方案中，按厂区建设区、施工生产生活区、进厂道路区和工程管线区 4 个防治区进行措施布设。水土保持体系见图 2-1。

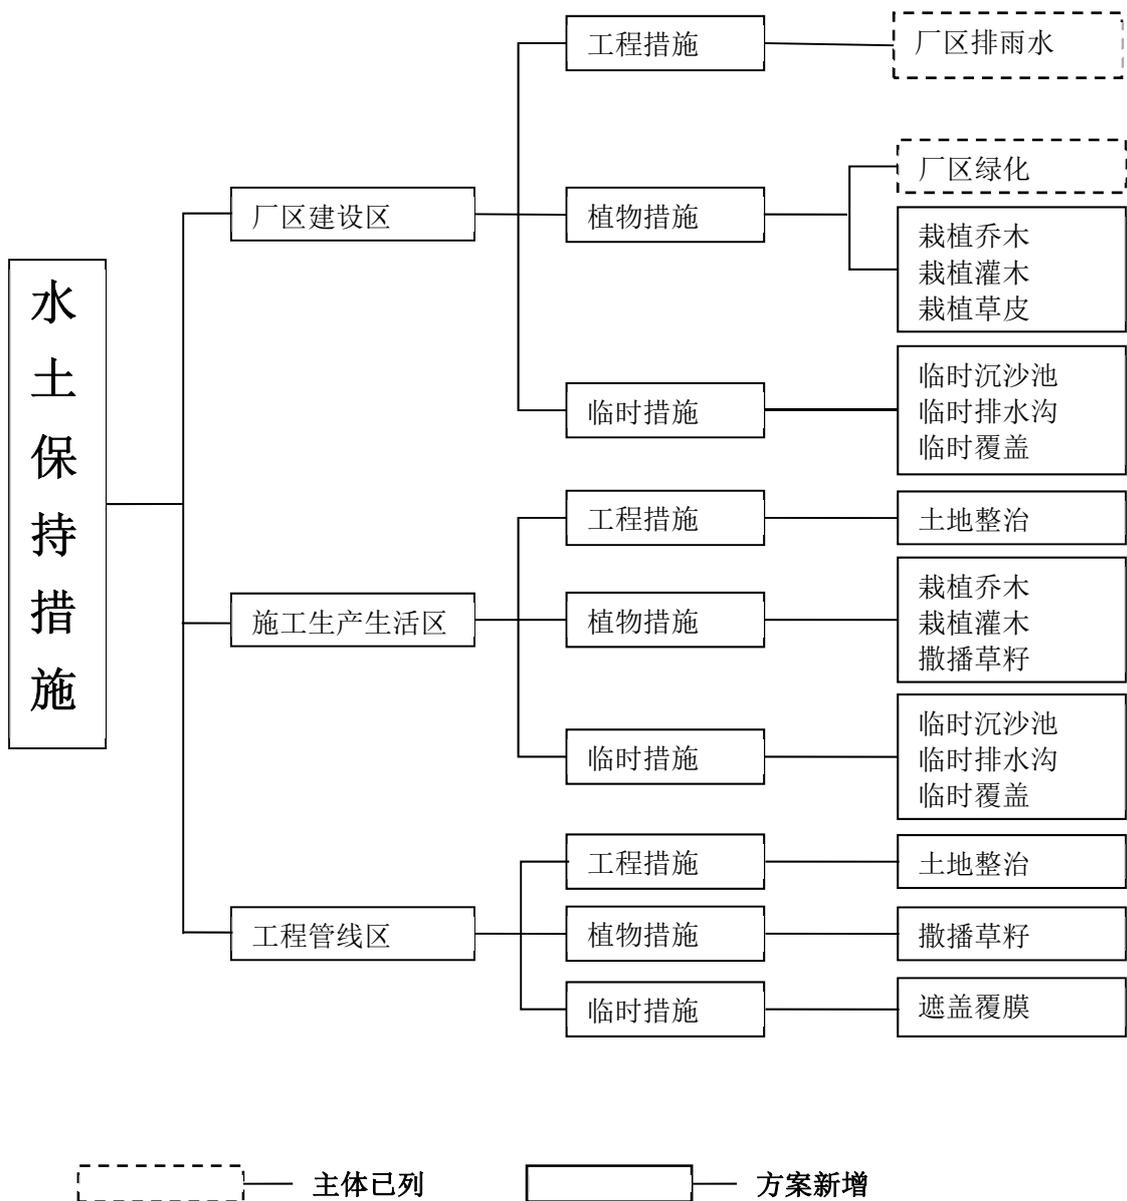
图 3-1 水土保持体系框图

施工过程中，遵循方案防治区划分，按方案的水土保持体系对厂区建设区、施工生产生活区和工程管线区等 3 个防治区进行措施布设，主要采取拦挡工程、边坡防护工程、土地整治工程、排水工程和植被建设工程等类型。各防治区采取的主要措施类型见图 3-1。
