佛冈篁胜新城商住区一期建设项目  
水土保持监测总结报告

监测单位：广州穗水工程咨询有限公司

二〇一八年十月

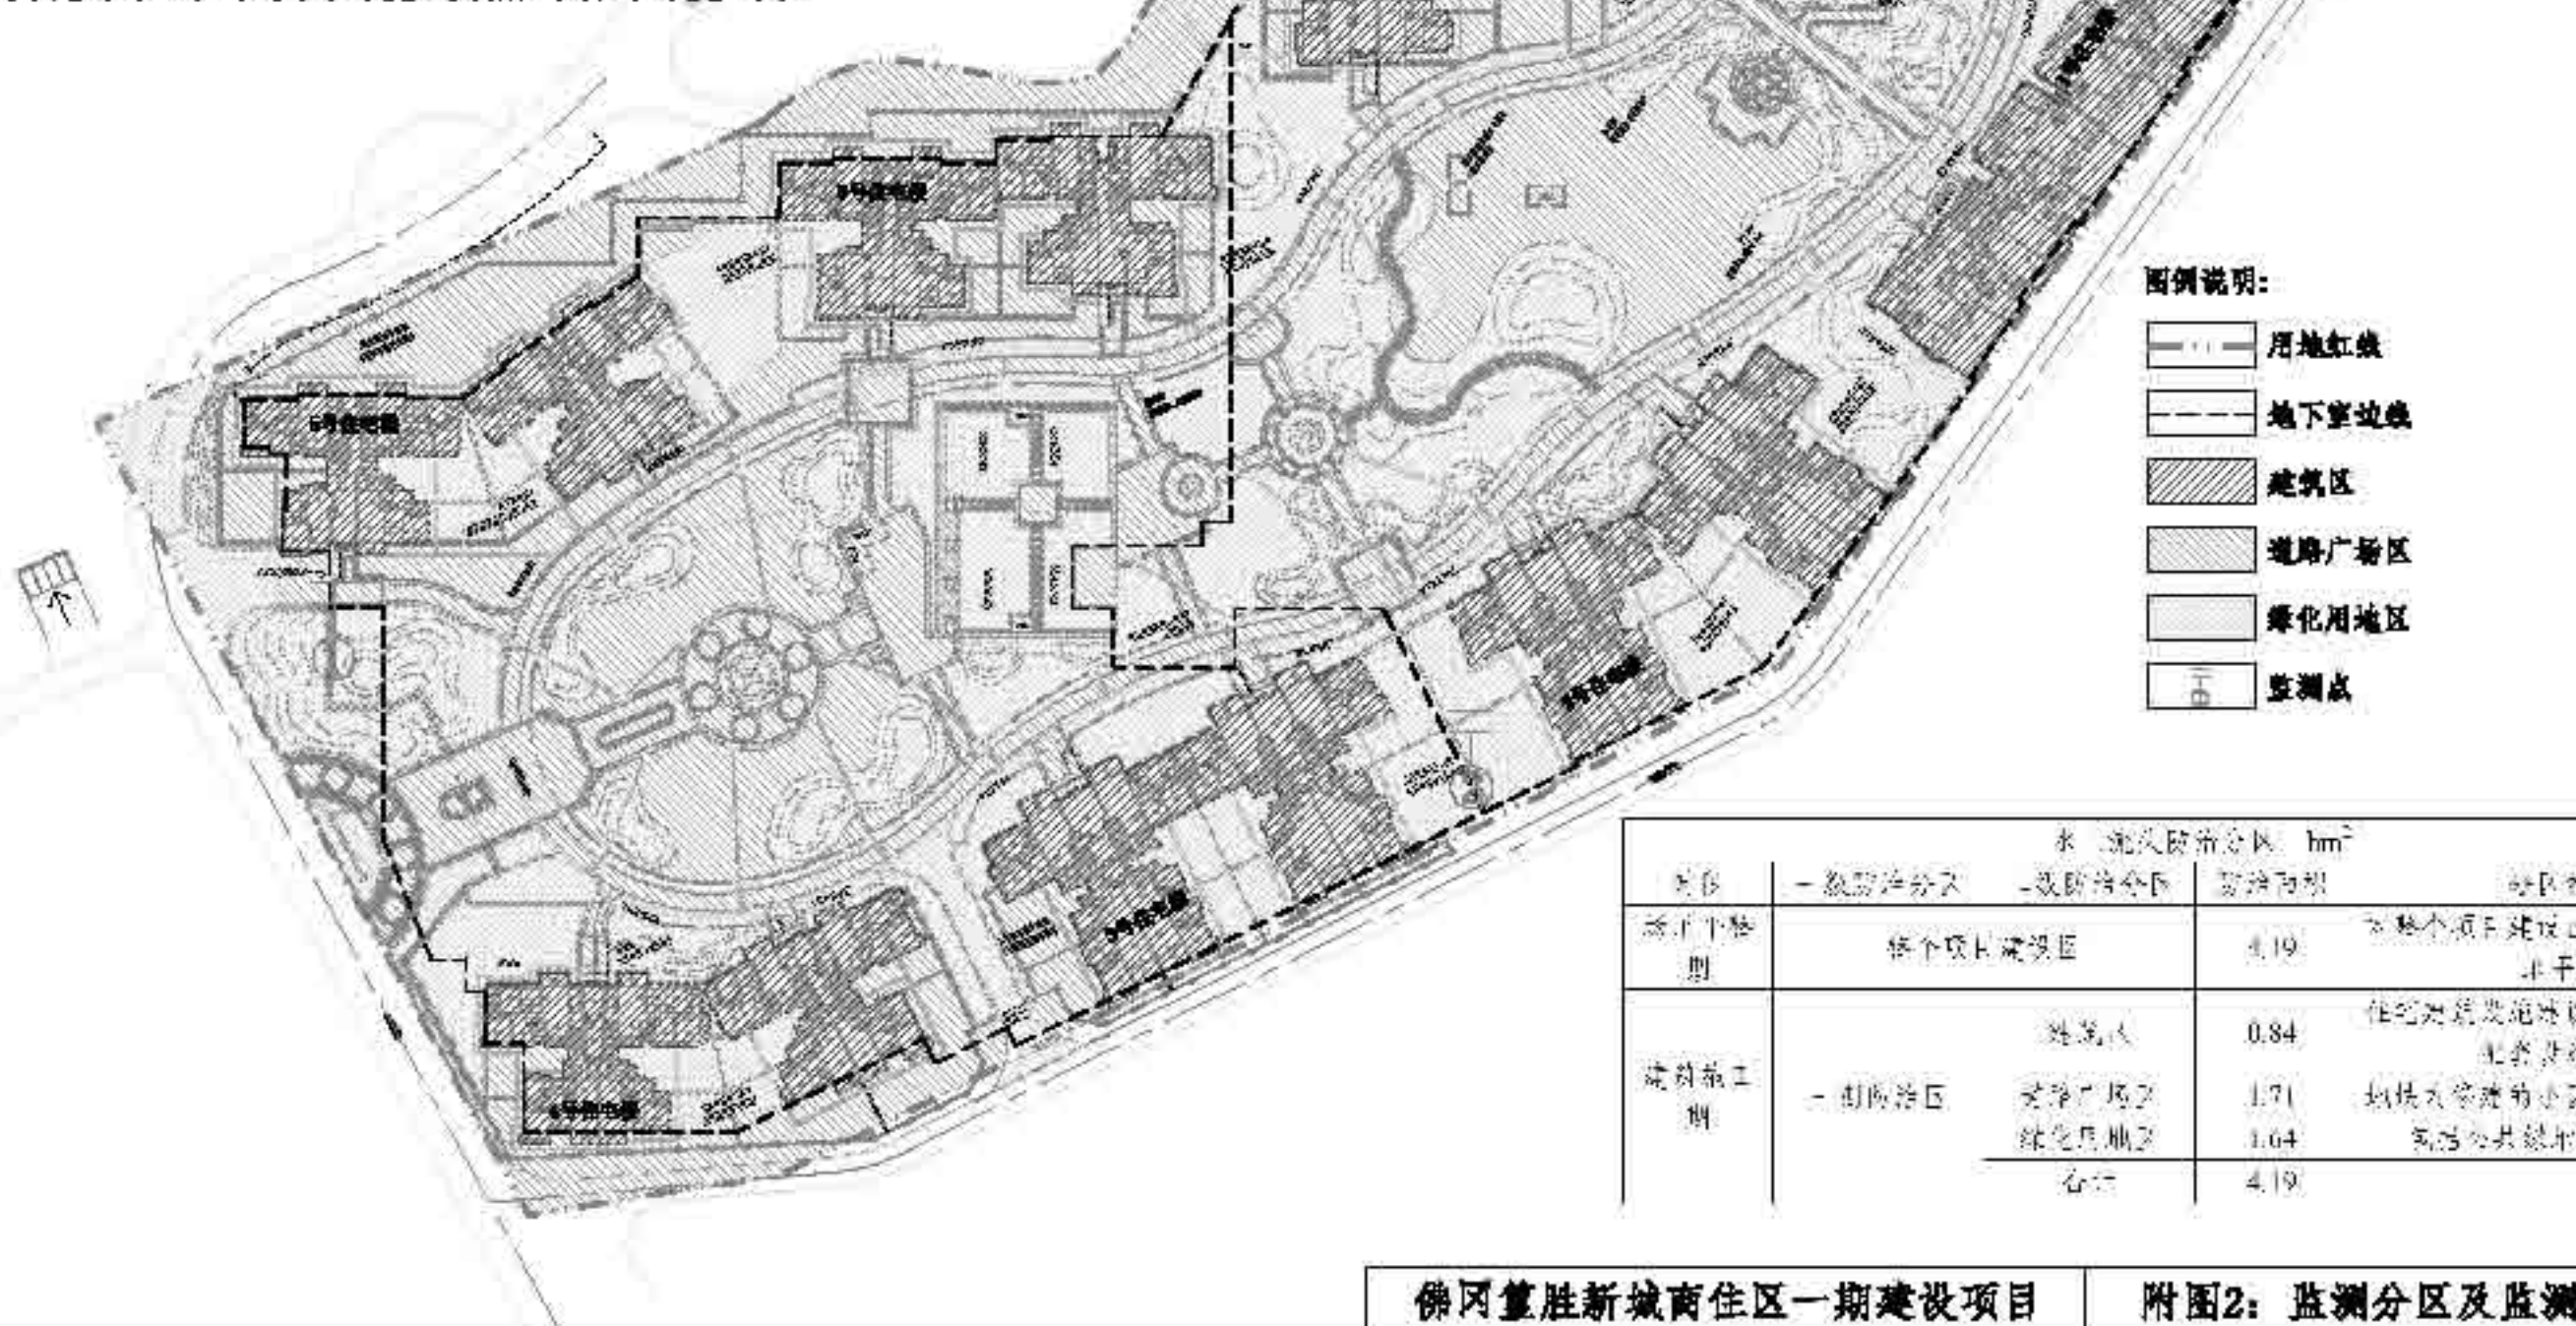
3、根据批复的水土保持方案, 本项目共布设4个监测点, 小区规划主出入口旁布设1#监测点; 规划2#、3#楼之间地面停车位附近布设2#监测点; 规划7#楼文化站旁布设3#监测点;

小区规划次出入口旁布设4#监测点。因建设单位没有单独委托监测单位开展监测工作, 在施工过程中仅对项目建设区进行整体的监测记录, 未单独布设监测点进行系统监测。
